سلسلة كُتَيْبَات المسح التصويري في حماية التراث الثقافي السوري
القرى القديمة في شمال سورية
المجلد ٢

البارة

الكنيسة E4

مسح أولي في مدينة البارة القديمة إعداد صور ثلاثية الأبعاد لكنيسة E4

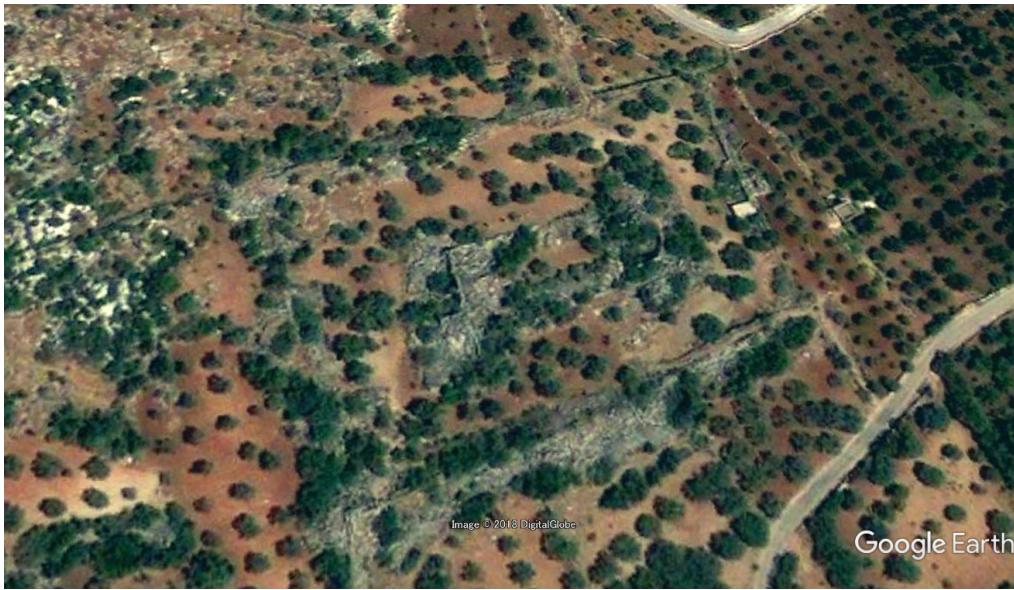
الشكل ٥: البارة، الكنيسة ١، حزيران ٢٠١٠ (Google Earth)

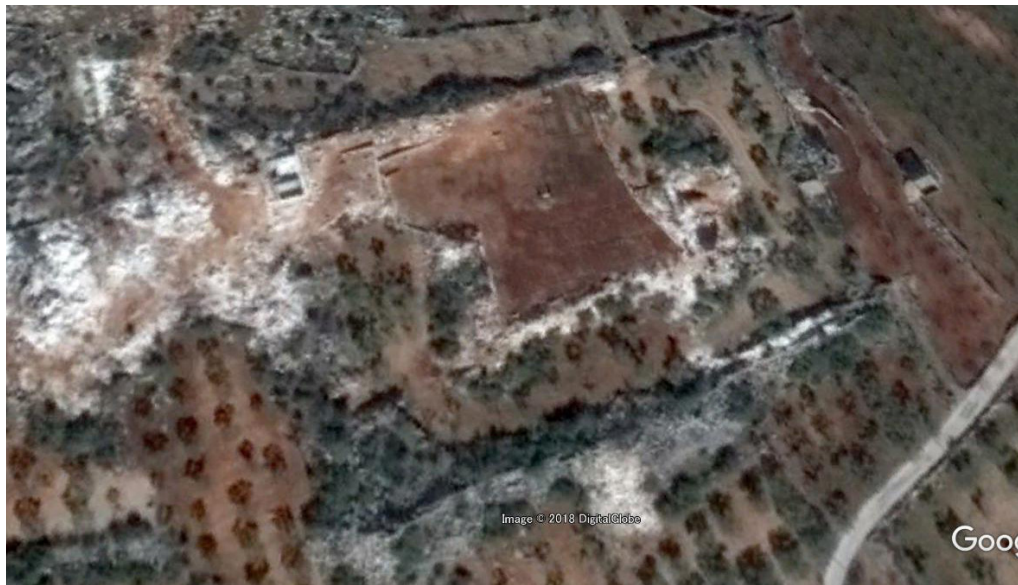
الشكل ٦: البارة، الكنيسة ١، شباط ٢٠١٧ (Google Earth)

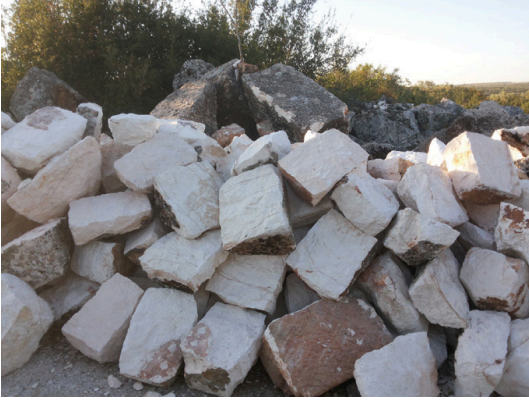
منذ عام ٢٠١١، عانت معظم المواقع الأثرية والصروح الأثرية القائمة والمتاحف في المنطقة من مستوى مفرط من التخريب والتدمير، ويرجع ذلك أساساً إلى الأعمال العسكرية والنهب. كما يبدو أنّ بعض المواقع قد تعرضت للتدمير المتعمد والمنهجي لدرجة أنها قد اختفت في النهاية. وكانت أكثر الظواهر شيوعاً في الآونة الأخيرة هي تفكيك البقايا الأثرية وإعادة تدوير الأحجار إلى كتل منحوتة أو مقولبة وبيعها للسكان المحليين لاستخدامها في بناء منازل جديدة (الأشكال ٣-١).

الشكل ٣: كتل حجرية مقطعة

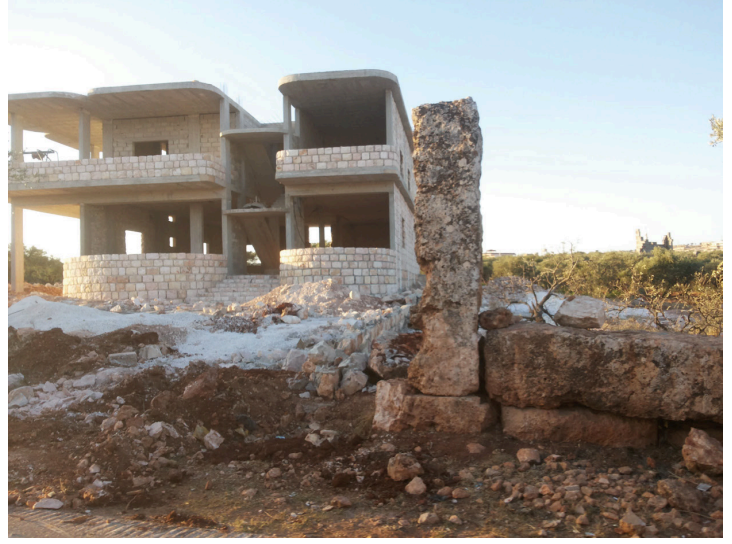
الشكل ٢: مبني حديث بُني باستخدام حجارة الموقع

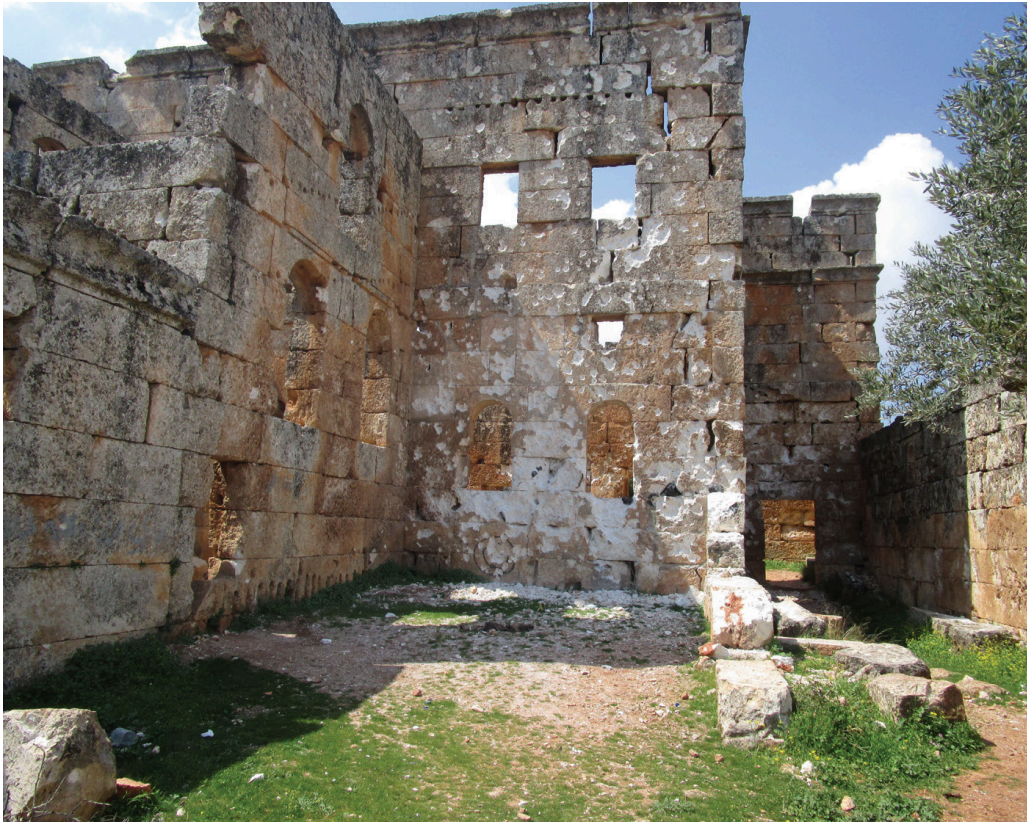
الشكل ٤: دير سوباط، آثار إطلاق الذخائر

بدأ الفريق عملية المسح التصويري في مدينة البارة الأثرية انطلاقاً من الجزء الشمالي من المدينة. وكان عدم وجود خريطة أو مخطط للمدينة القديمة أحد العقبات الرئيسية في بداية العمل. لذلك تم استخدام الرسوم والخرائط التي نشرها G. Tchalenko (1953) الذي بحث في الآثار الرومانية والبيزنطية في هذه المنطقة. كانت نقطة الانطلاق هي الجانب الشمالي من المدينة القديمة من قلعة أبو سفيان، ثم كنيسة الحصن، والكنيسة 6C، والكنيسة الصغيرة، والكنيسة 5C، القبور الهرمية ودير سوبا. تعرضت معظم هذه المواقع لدرجات متفاوتة من الضرر والتخريب. كان السبب الرئيسي للأضرار على وجه التحديد هو فقدان أجزاء الجدران، وآثار القصف على الجدران، واستخدام الجدران للتدريب على التصويب وإعادة تدوير حجارة المواقع في أبنية حديثة (الشكلان ٤، ٥).

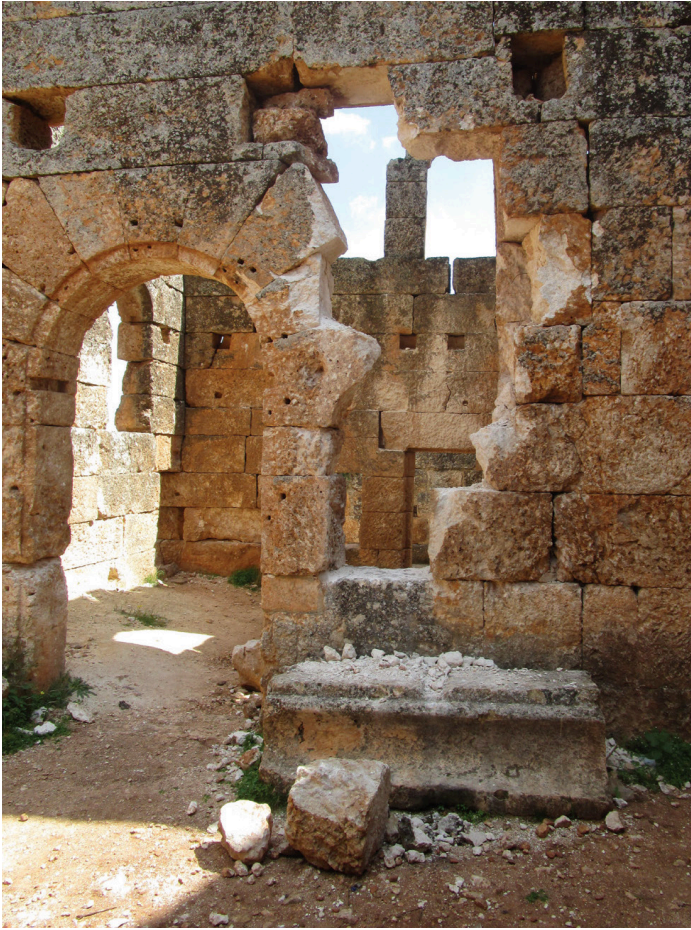
الشكل ٥: دير سوبا، جزء منه من الجدار الداخلي

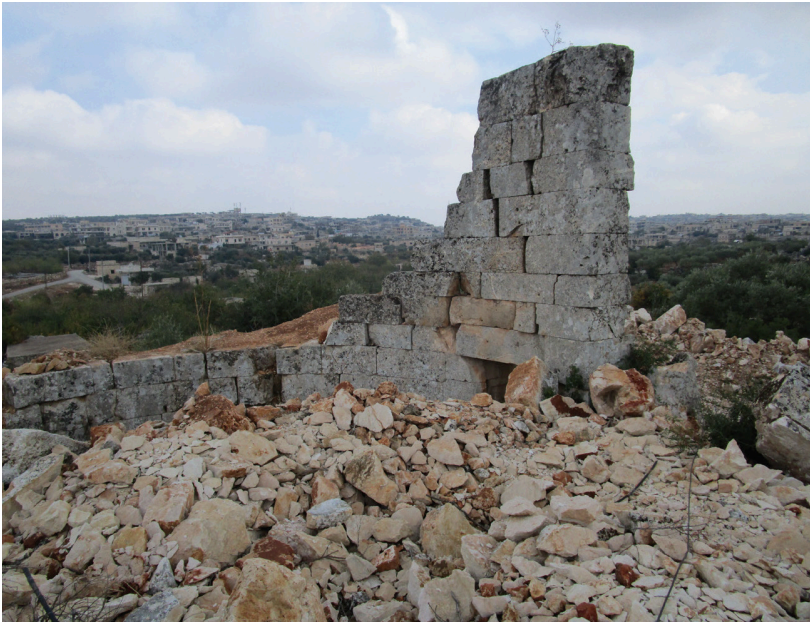
الشكل ٦: الجزء الشرقي من كنيسة الحصن (الحنية)

توجد خمس كنائس مرقمة من E1 إلى E5 في منطقة صغيرة. لوحظت أسوأ مظاهر الدمار والتخريب المتعمد في حالة كنيسة الحصن (E1). حيث اختفت معالم المبنى تقريباً لدرجة أصبح من الصعب التعرف عليها. ولكن كان أمر تحديد وتأكيده أن المبنى هو كنيسة الحصن ممكناً من خلال البقايا ومخطط المبنى.

أنها قد زُرعت حديثاً. أي تم تدمير المبنى بأكمله أو تجريفه. من المحتمل أن تكون البقايا المقوسة الشكل التي بقيت قائمة في القسم الشرقي هي بقايا حنية الكنيسة (الشكلان ٦، ٧). ويُشير المسح الميداني والصور الملتقطة إلى أنه تم إعادة تدوير حجارة المبنى، واستخدمت لبناء قاعدة حجرية (شرفة) بُني عليها بناء جديد فيما بعد (الشكل ٨). أما بقايا الجدران القائمة والحجارة المكسورة التي لم يتم إعادة تشكيلها، فقد دُفعت جانباً لتشكّل حدوداً للحقل (الشكل ٩).

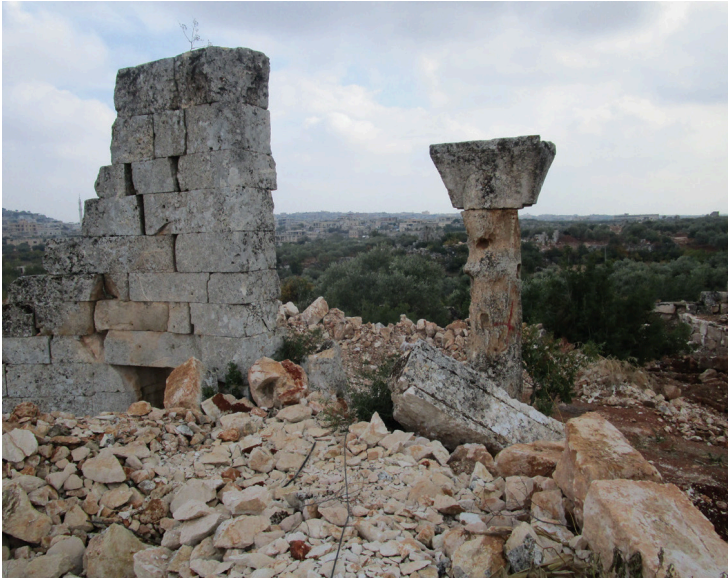
الشكل ٧: بقايا الأسوار الشرقية لكنيسة الحصن

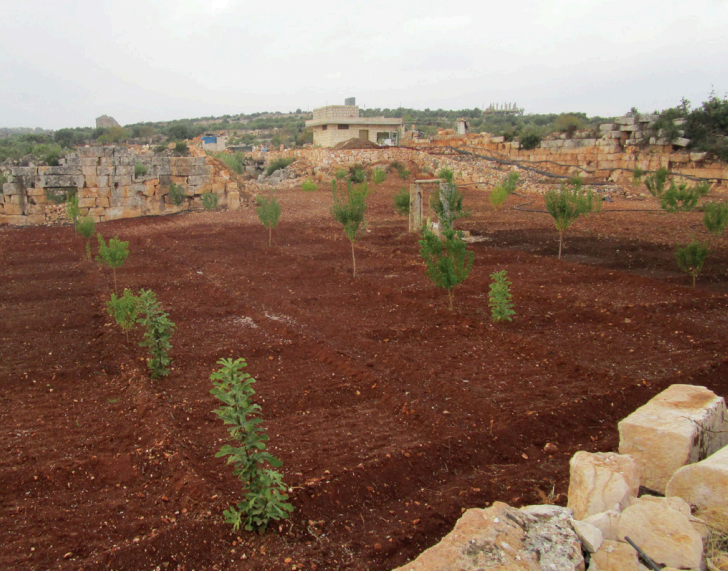
الشكل ٨: تحويل كنيسة الحصن إلى حقل وبناء منزل حديث

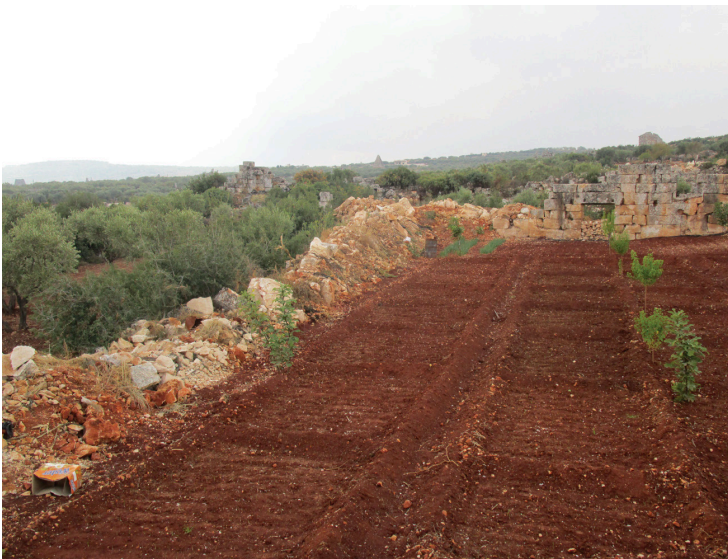
الشكل ٩: بقايا كنيسة الحصن المستخدمة في تشكيل حدود الحقل

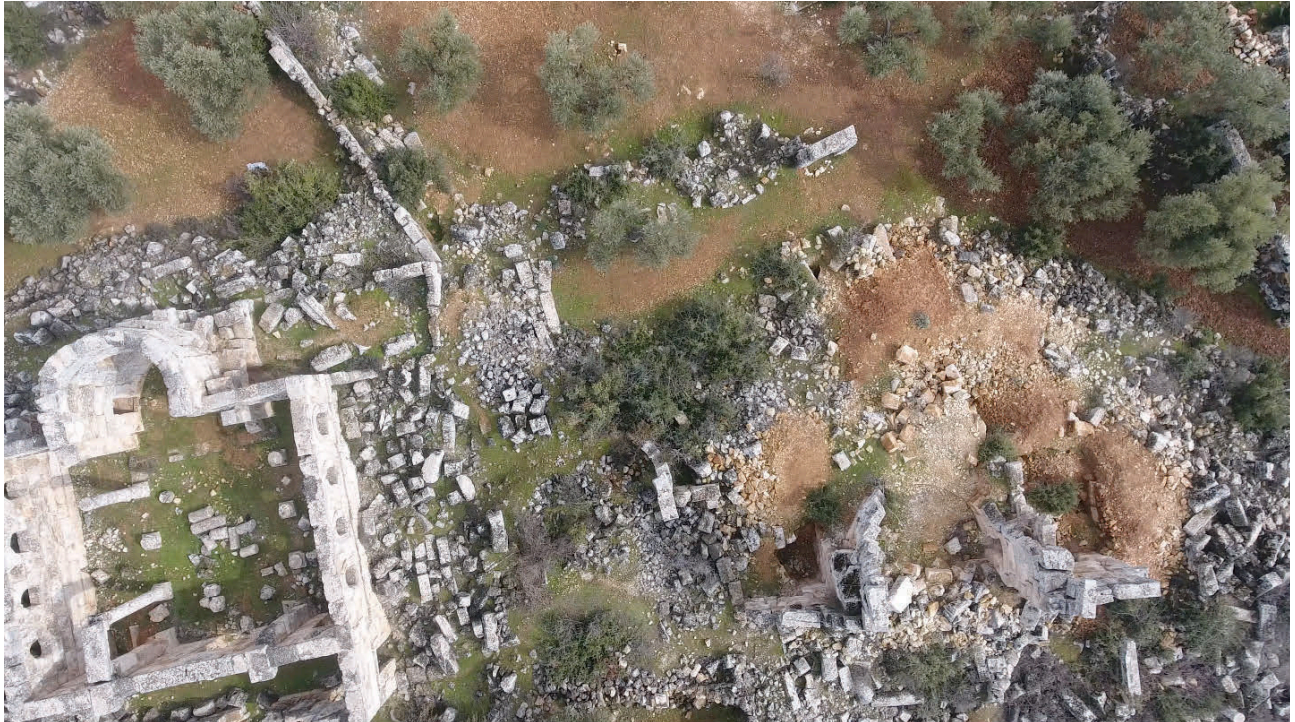
وسط هذه الفوضى الهائلة والدمار المنهجي، يقف مبنى سليم وجميل لكنيسة صغيرة، ولهذا تم اختيار هذا المبنى للنمذجة ثلاثية الأبعاد. إن سبب اختيار هذا المبنى هو لنتمكّن من توثيق تفاصيله كون التدمير المنهجي للمحيط قريب جداً من المبنى، وهناك قلق من أن المبنى ذاته سيتعرّض للضرر (الأشكال ١٠-١٢).

الشكل ١١: الحفريات غير القانونية والدمار بالقرب من الكنيسة E4

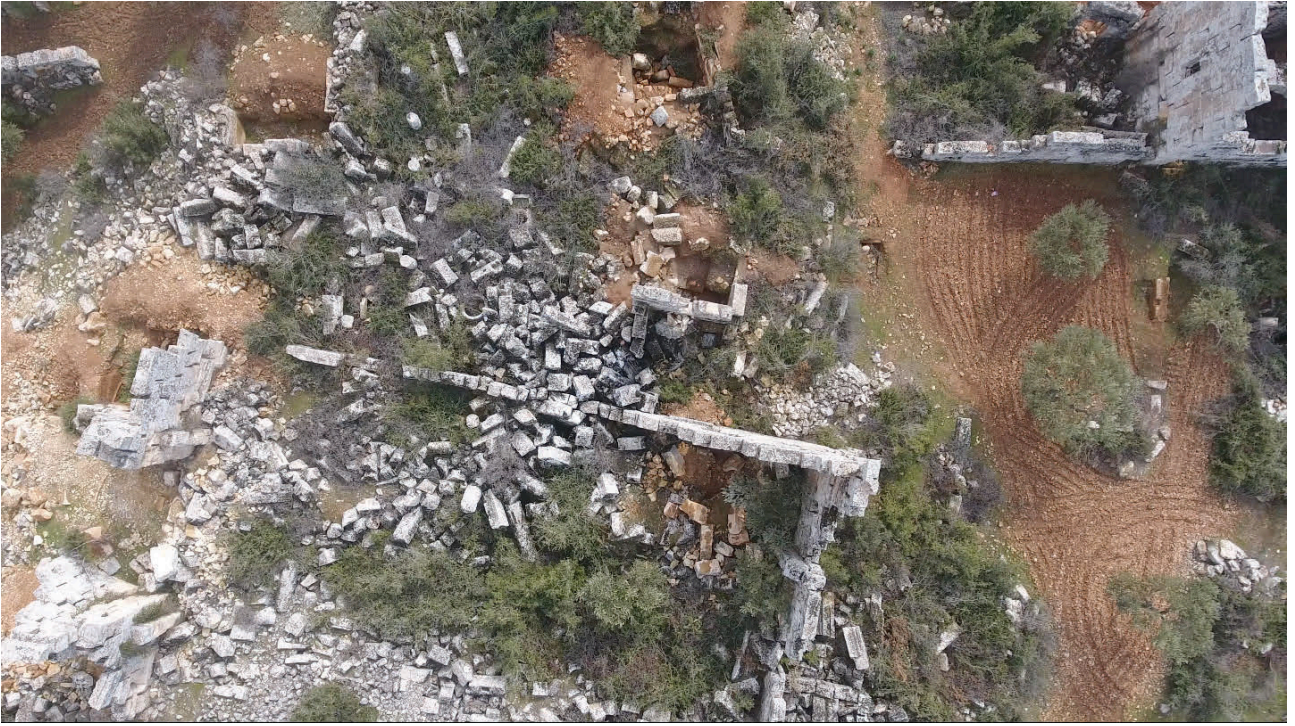
الشكل ١٢: التنقيب غير القانوني والدمار في المنطقة
