سلسلة كُتَيْبَات المسح التصويري في حماية التراث الثقافي السوري
القرى القديمة في شمال سورية
المجلد ١

قلب لوزة

مشروع توثيق كنيسة قلب لوزة

تم إنشاء النموذج ثلاثي الأبعاد لقلب لوزة الموضح في هذا الكتيب بواسطة Photoscan Pro (Agisoft)، برنامج SfM، وذلك بناءً على الصور التي جمعها الزملاء المحليون في سورية. كانت نتيجة المعالجة مقبولة للحصول على نظرة عامة لكنيسة كما هو موضح في الأقسام التالية. ولكن رغم ذلك، لا تزال هناك العديد من الأقسام المفقودة في النماذج بسبب نقص الصور. على وجه الخصوص كان اتجاه النماذج من الصور المتسلسلة داخل الكنيسة منحرفاً. وقد يعود ذلك لصعوبة التقاط مجموعات مناسبة من الصور المترابطة. وبالتالي، تم إنشاء النموذج النهائي عن طريق دمج نماذج لعدة أقسام يدوياً في نموذج واحد (انظر الشكل ١ والشكل ٢). حاولنا القيام بالمحاذاة التلقائية لدمج النموذج ولكنها لم تؤدي لنتيجة مرضية. وقد يكون النقص في وجود نقاط العلام الأرضية (GCPs) الدقيقة حول الكنيسة قد أثر على الدمج التلقائي للنموذج. ولكن كانت هناك على الأقل عدّة مجموعات من النقاط معلومة المسافة فيما بينها والتي أعطت مقياس النموذج. وقد تم تحديد اتجاهات المحاور العمودية والأفقية للنموذج من خلال مجموعات النقاط المعلومة هذه. ويمكن أن يوفر هذا النموذج مخططات إسقاطات عمودية نظراً لمعرفة مقياس واتجاه المحاور. ولكن تجدر الإشارة إلى أن ا

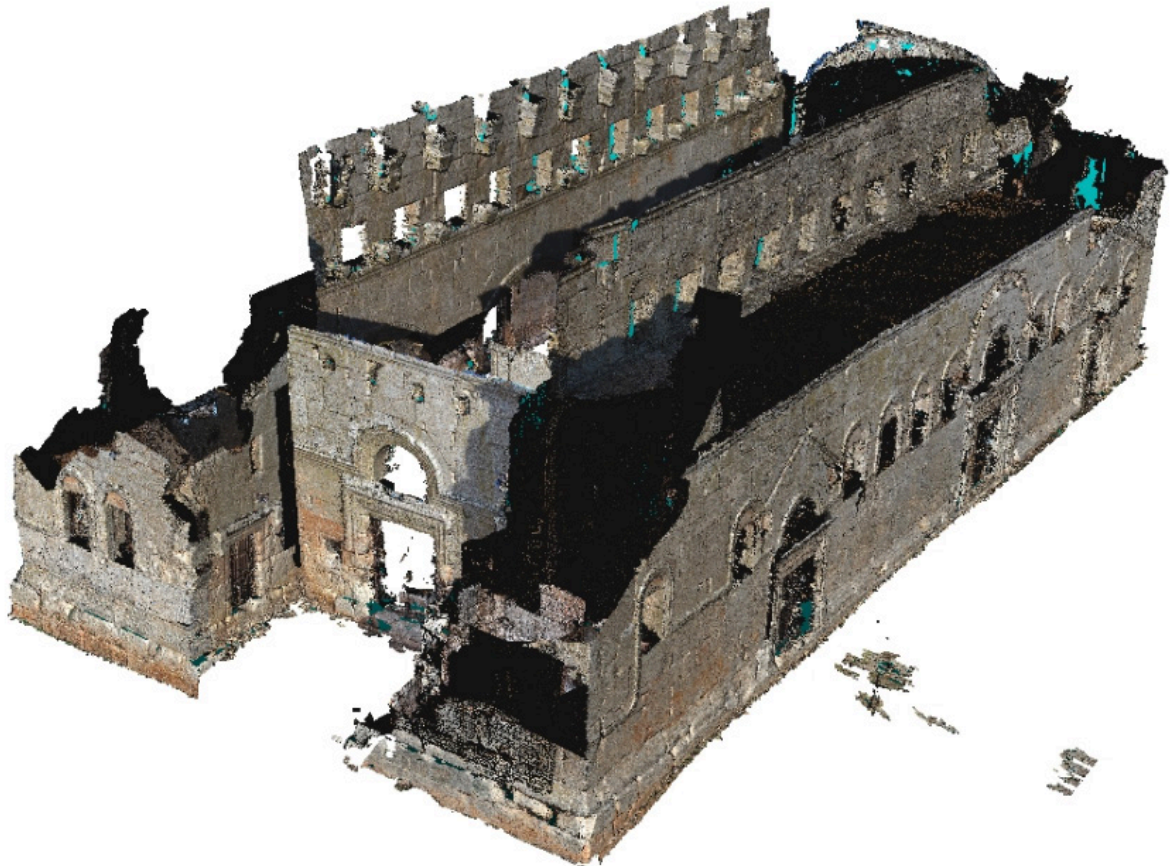
الشكل ١: نظرة عامة على نموذج متكامل لقلب لوزة

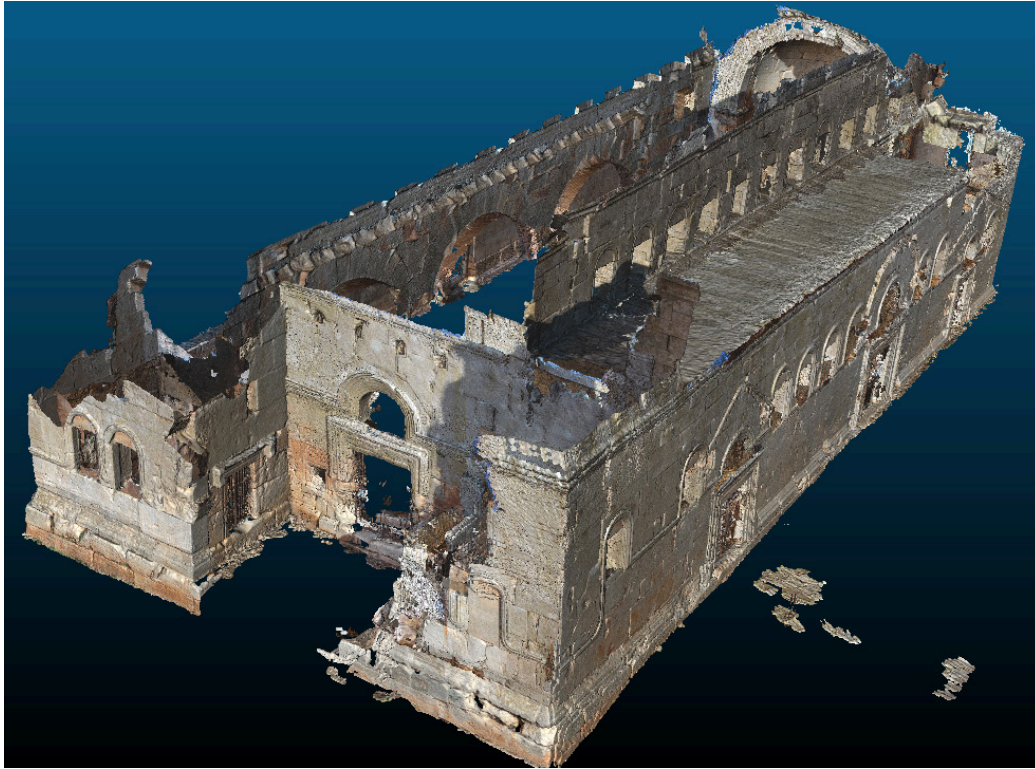
الشكل ٣: منظر علوي من الجنوب الغربي

يُتيح منظور عين الطائر في هذا القسم رؤية الجسم من عدة زوايا. تم إنشاء الجانب الخارجي للكنيسة بشكل جيد نسبياً، ولكن النموذج يفتقر إلى سقف الحنية والجدار العلوي للجانب الشمالي والهياكل على جانبي المدخل الرئيسي. الصور التي التقطتها الطائرة بدون طيار (UAV) تعزز نموذج السقف في القسم الجنوبي. ويبقى التحسين في التصوير الفوتوغرافي للأقسام العليا من المبنى من أحد متطلبات الأعمال المستقبلية.

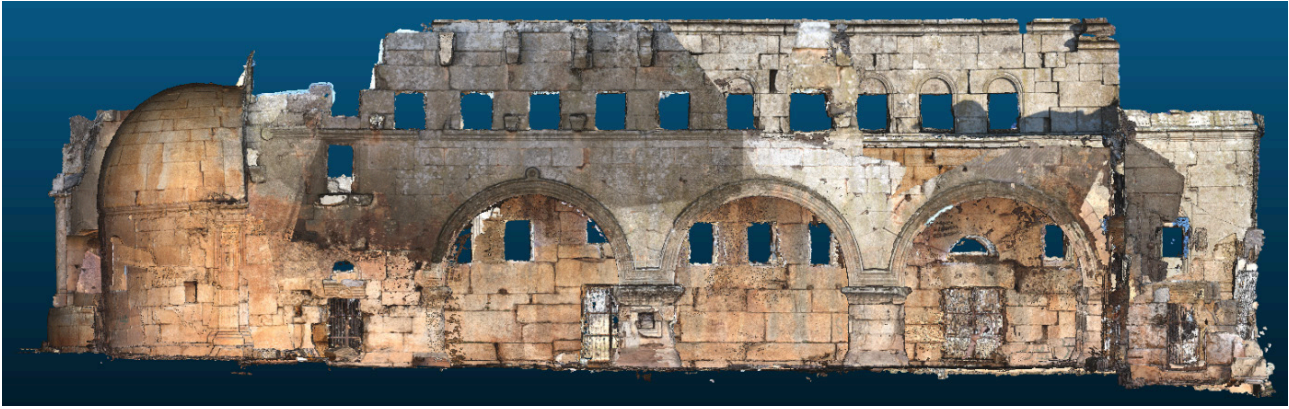
الشكل ١٣: قسم الجدران الداخلية (الجدار الجنوبي من الشمال)

تم توضيح الجدران الداخلية للكنيسة من خلال تقطيع النموذج إلى نصفين. تتمثل إحدى مزايا استخدام هذه الطريقة في أنه من الممكن تقطيع ومعاينة أي قسم. تناسق الجدران مقبول في معظم أجزاء النموذج. ومع ذلك فقد لوحظ عدم التكامل (الانقطاع) مع الحنية (الشكل ١٣).

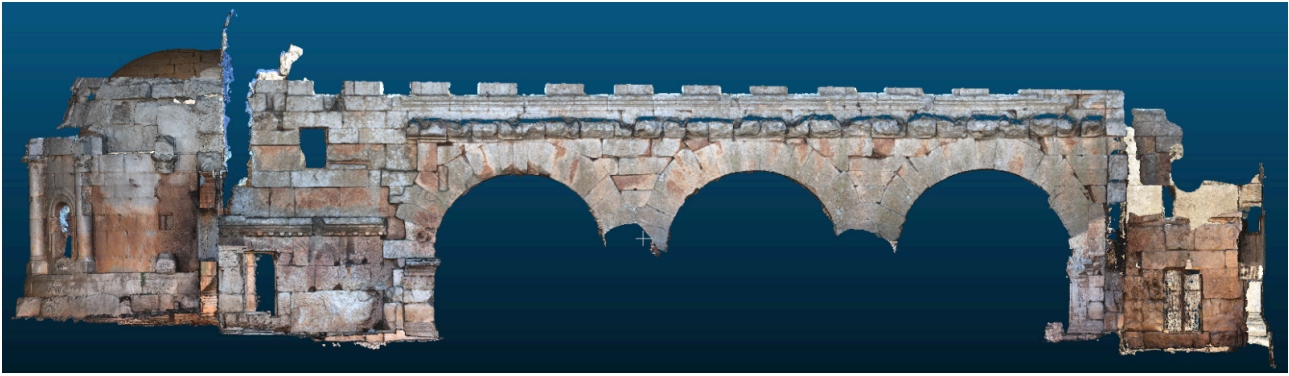
شكل ١٤: قسم من الجدران الداخلية (الجدار الجنوبي من الشمال)

تعدّ معالجة الجانب الداخلي للجدار الداخلي الشمالي كما هو موضّح في المقطع على الجانب الخارجي (الشكل ١٤). بالإضافة إلى أنّ النموذج يفتقر أيضاً إلى الأعمدة الموجودة فعلياً في الموقع.

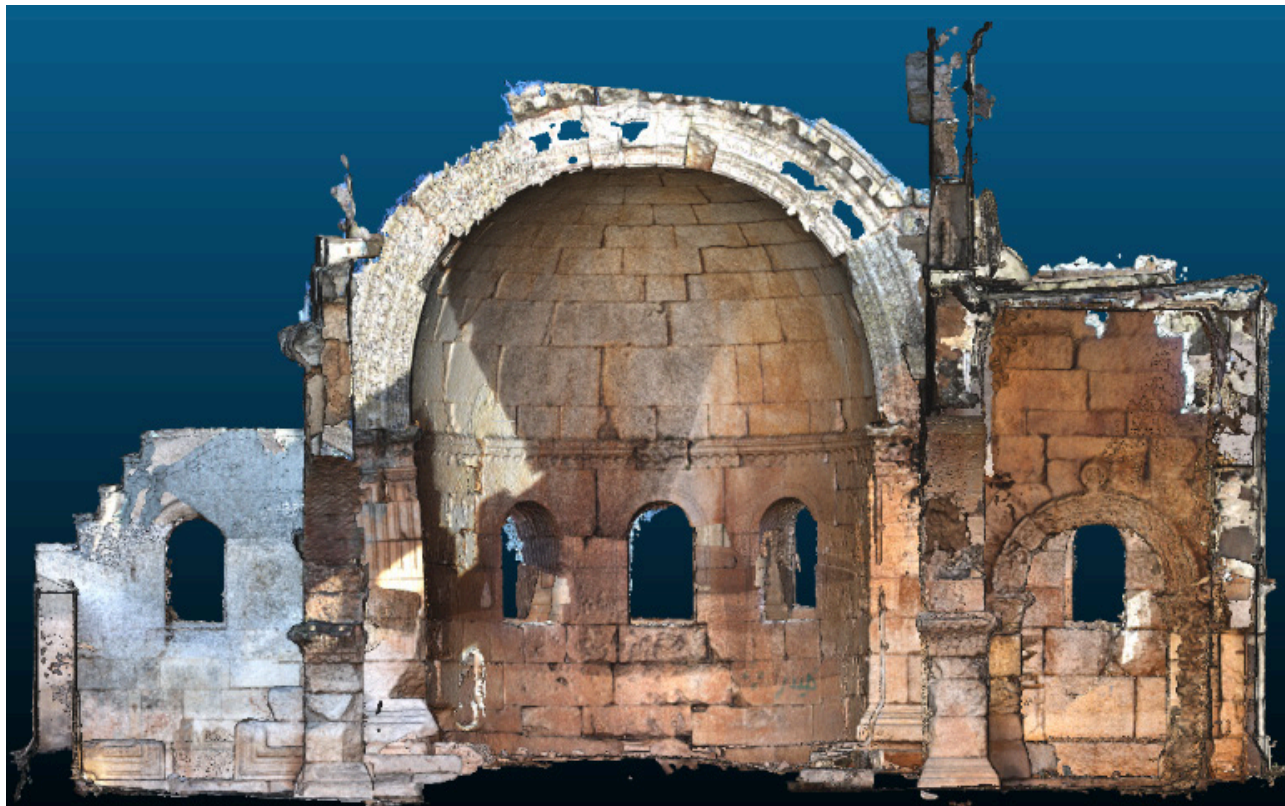
يُظهر القسم الأمامي من الحنية انحراف هيكل الجدار الأيسر، وذلك نتيجة لإعادة بناء النموذج على الأرجح. الجدار الأيمن أيضاً يحتوي على أخطاء مُكرّرة حدثت عند دمج النماذج.

الشكل ١٥: القسم الأمامي للحنية (من الغرب)

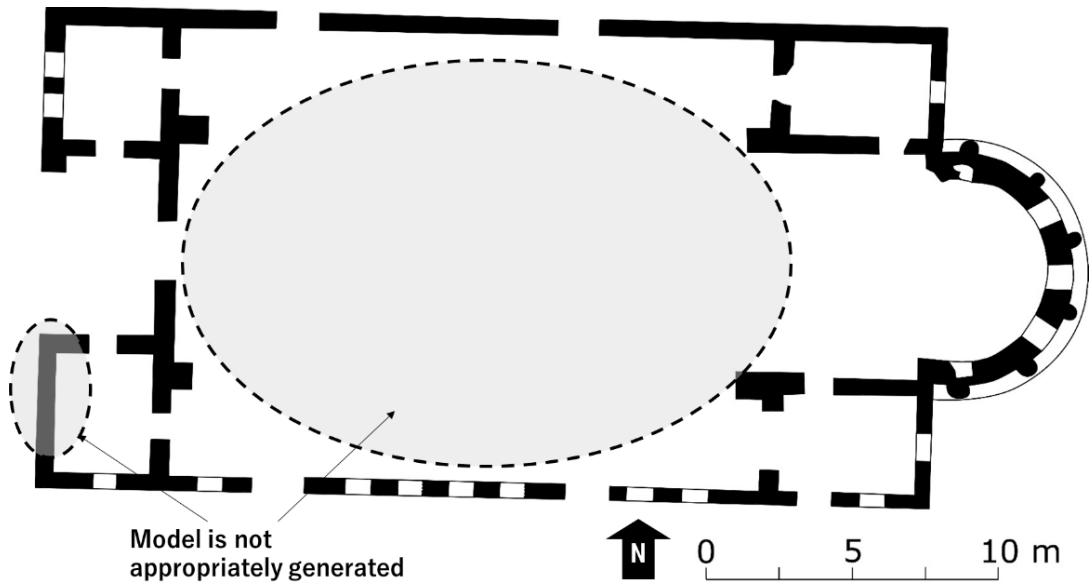
تمت محاولة إنشاء مخطط علوي باستخدام الأشكال الموضحة أعلاه. ومع ذلك فإن المنطقة داخل الدائرة الموضحة في الشكل ١٩ تبين المناطق التي غالباً ما تكون غير منمذجة أو منحرفة بشكل واضح.

الشكل ١٩: مخطط علوي للكنيسة

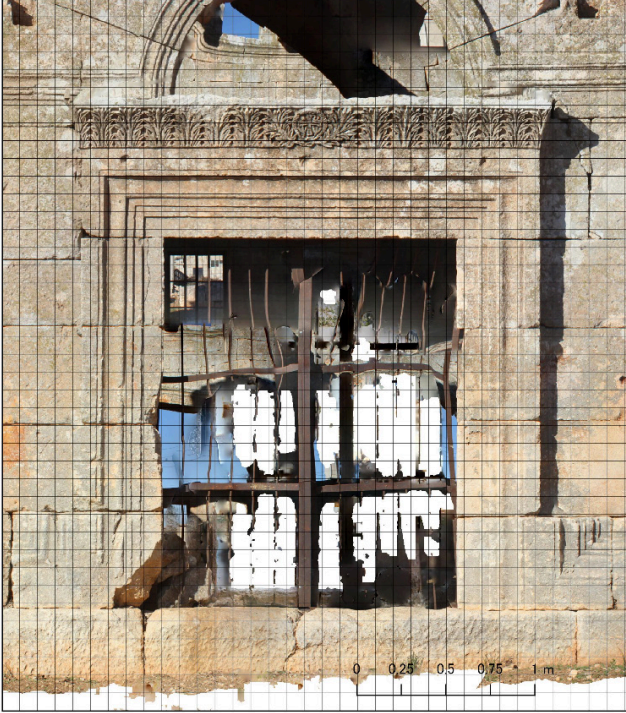
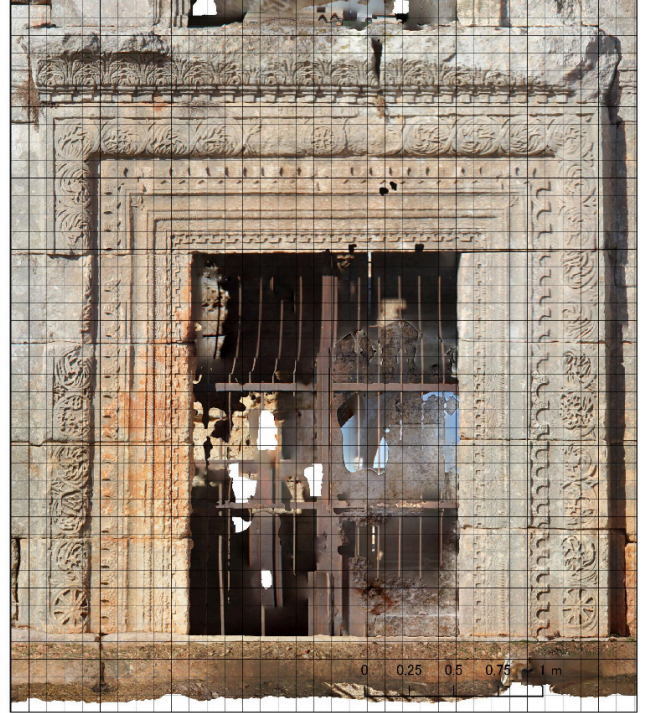
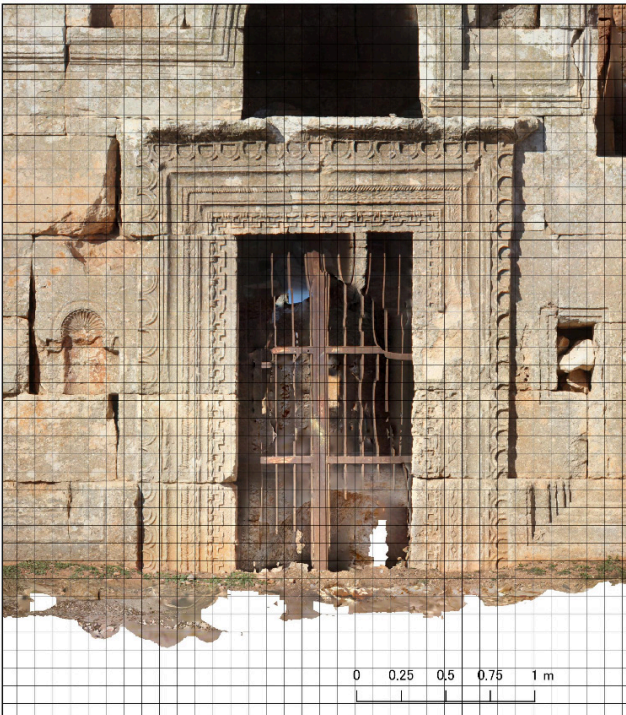
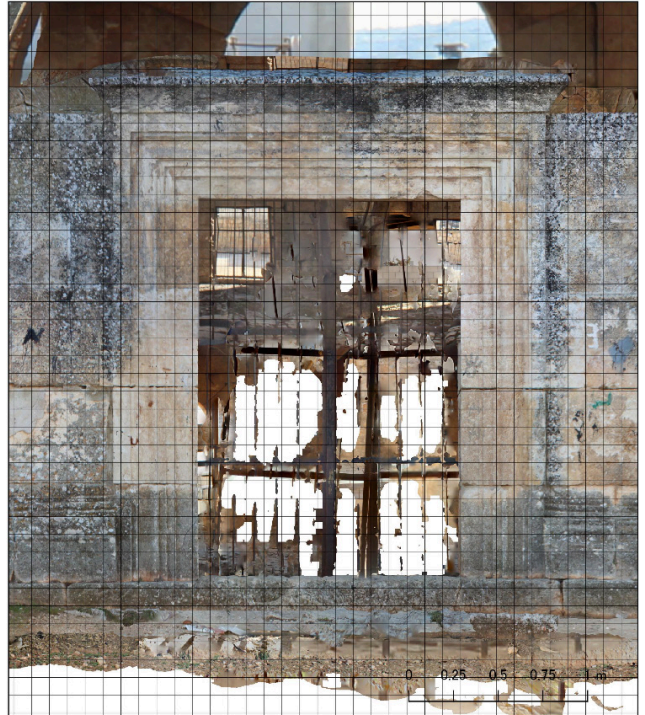
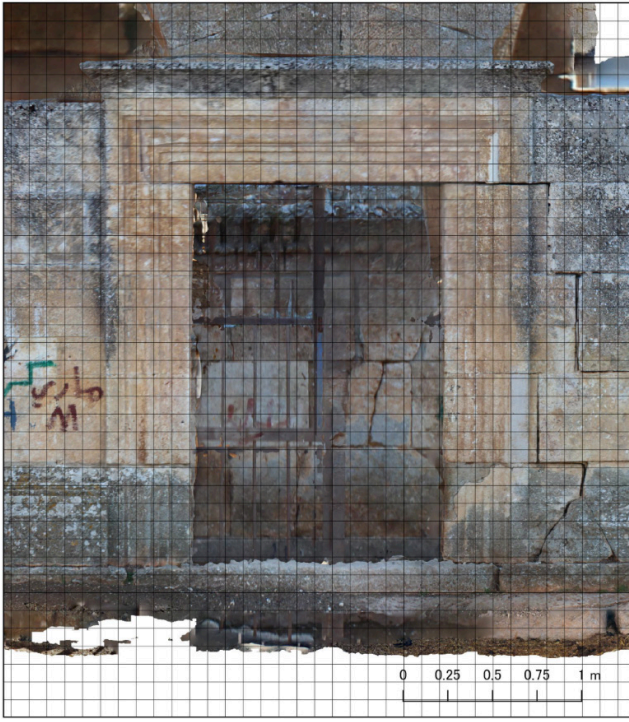
الشكل المربع في الجدار هو الشكل الأساسي والمشارك بين جميع المداخل. إلا أنّ الزخارف حول المداخل في الجدار الجنوبي مختلفة بينما هي نفسها في الجدار الشمالي. قد يشير الموقع المتحيز لوجود الرموز (الفقرة التالية) في الجانب الجنوبي ولكن هذا الجانب من الكنيسة مزخرف أكثر من الجانب الشمالي.

الشكل ٢٠: مقارنة بين المداخل في الحائط

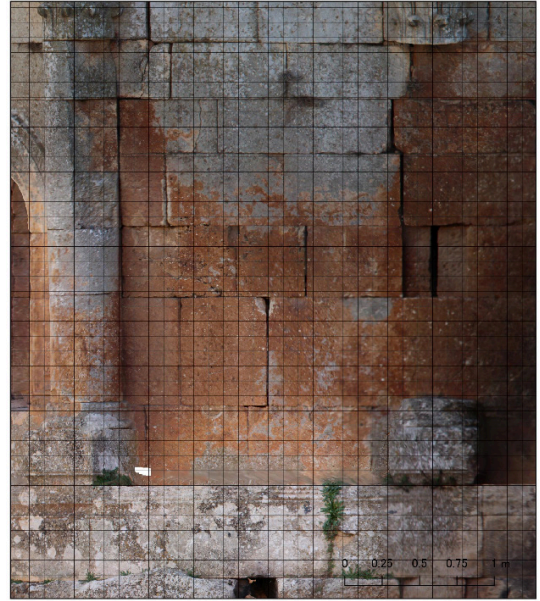
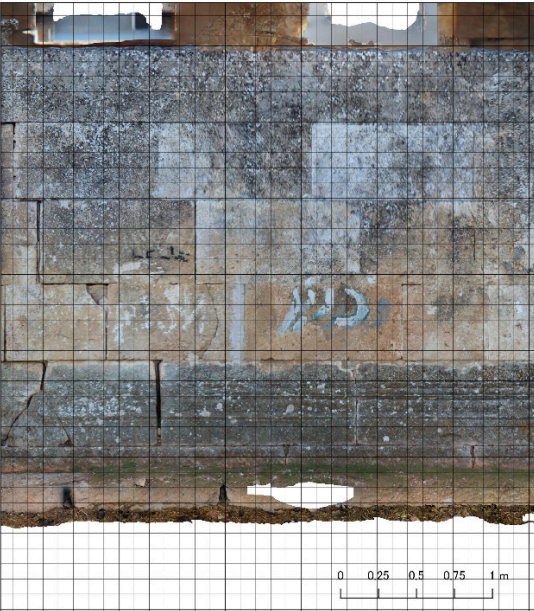
لوحظت العديد من المظاهر المعمارية المميزة في الكنيسة والتي تُعرض في الأشكال التالية. مرة أخرى، الصور متعامدة.

الشكل ٢١: أعمال البناء التي لوحظت في الكنيسة

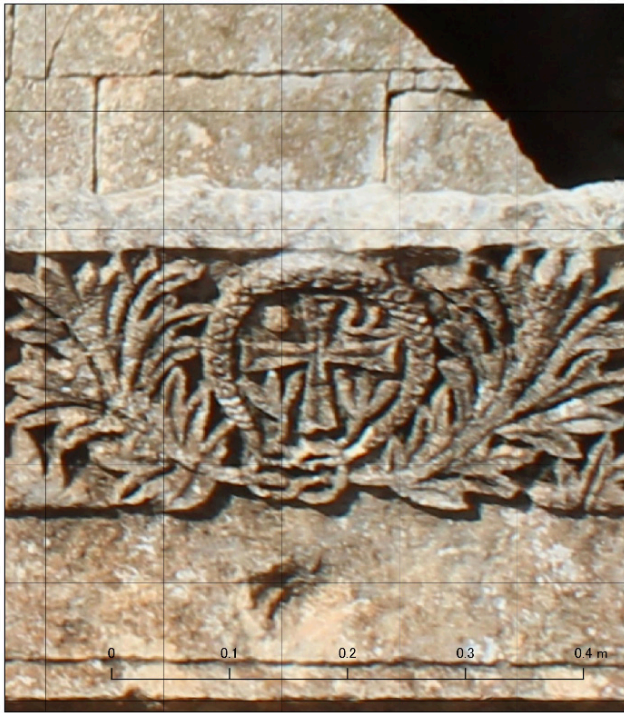
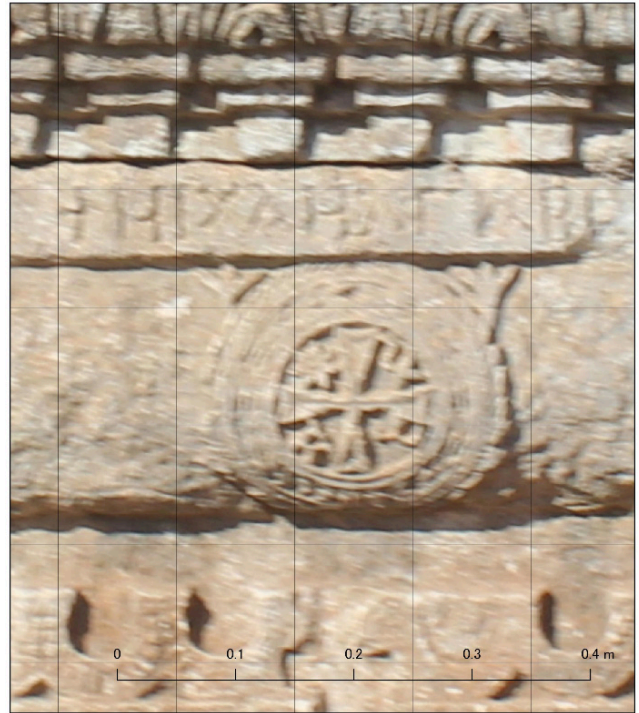
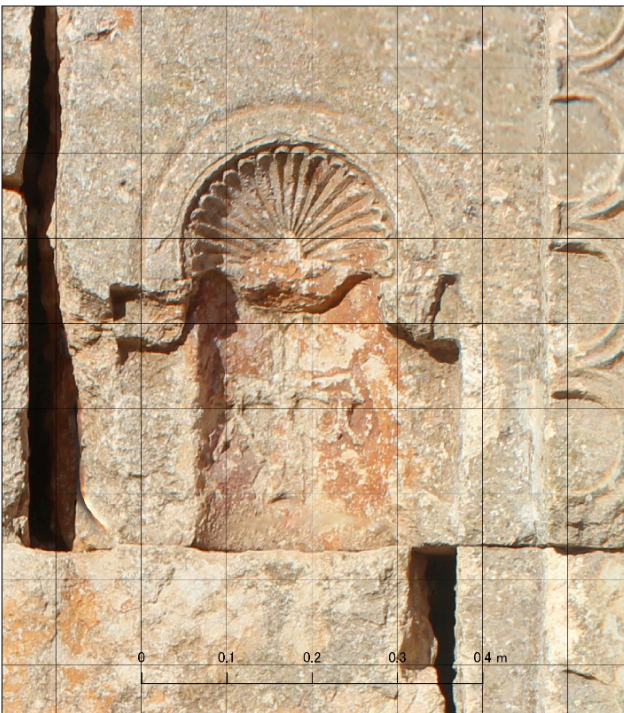
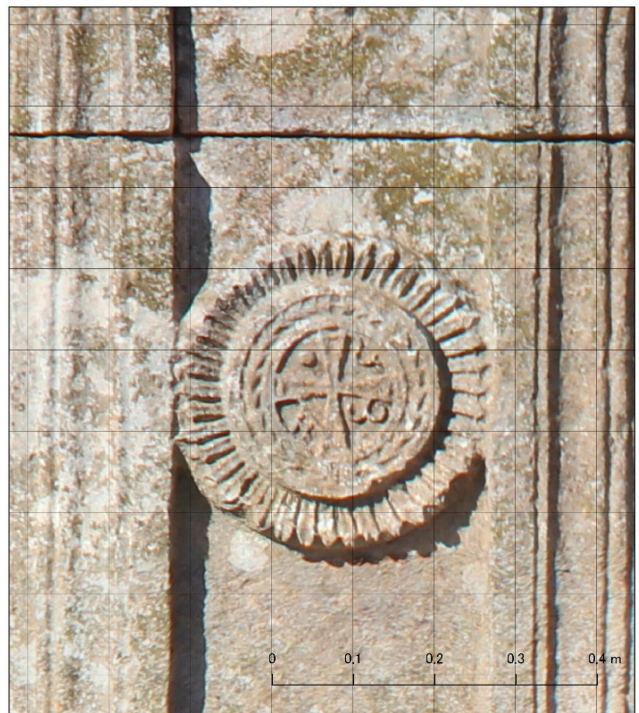
تظهر الرموز المنقوشة التي لوحظت في الكنيسة في الأشكال التالية. جميع الرموز المذكورة موجودة على الجانب الخارجي للجدار الجنوبي. لم يتم ملاحظة أي رموز على الجدار الشمالي، أو على الأقل لا يمكن التعرف عليها من النموذج.

الشكل ٢٢: الرموز التي لوحظت في الكنيسة

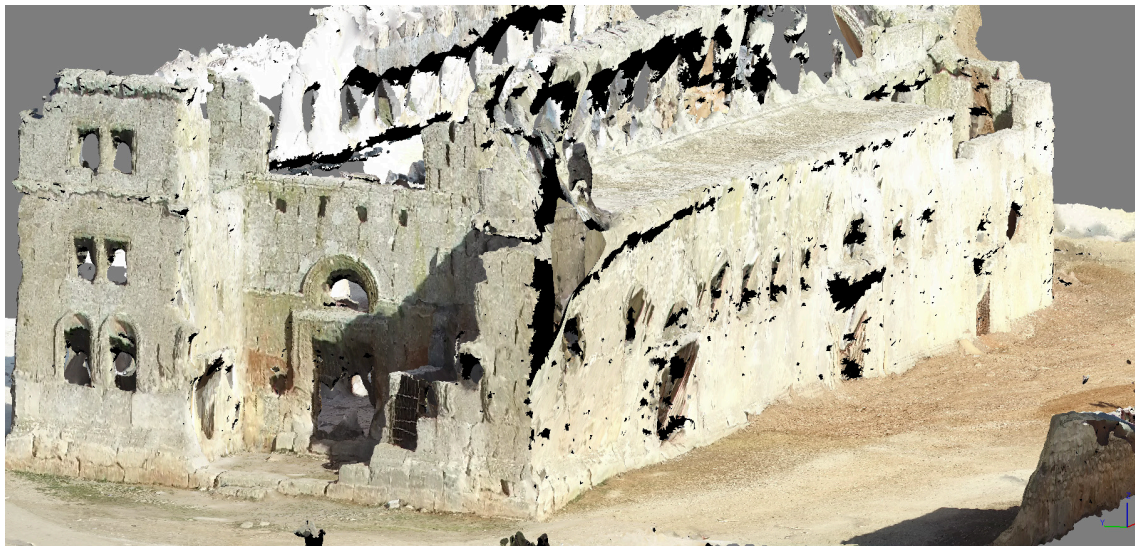
الشكل ٢٤: زوم مكبّر للكنيسة من جهة الجنوب الغربي (نموذج تم إعداده بواسطة طائرة بدون طيار)، نلاحظ انحراف جزء من الجدار الجنوبي بشدة

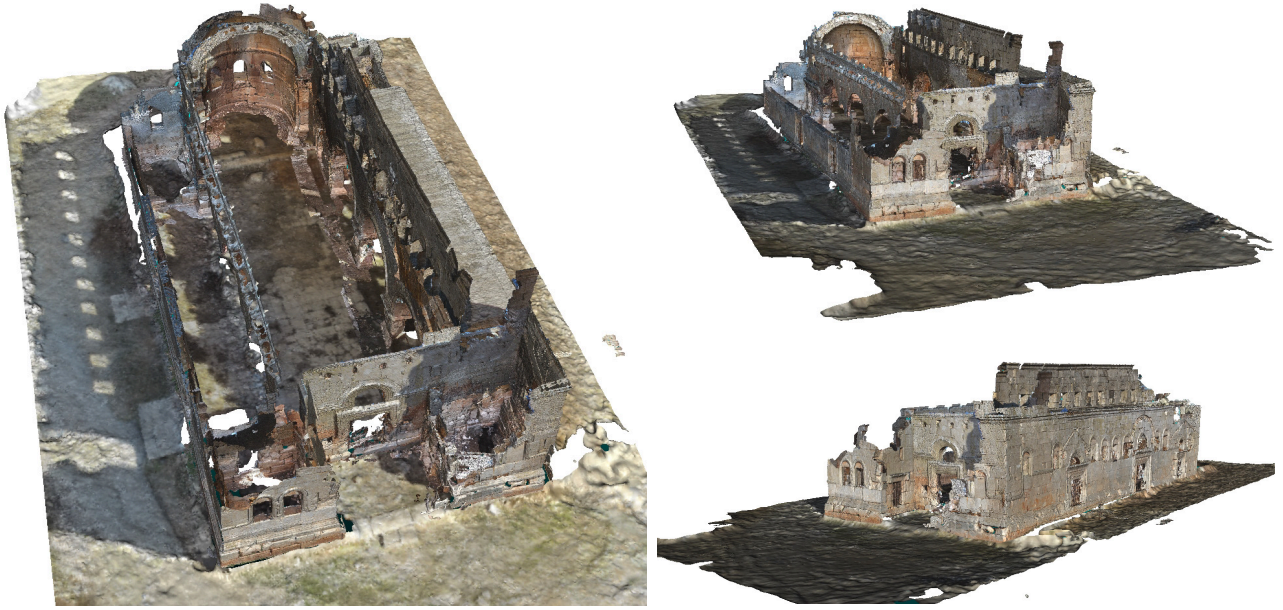
تم دمج البيانات المأخوذة بواسطة الطائرة بدون طيار (سطح الأرض والأرضية) مع بيانات الكاميرا المحمولة (الشكل ٢٥)، فحصلنا على نتيجة ناجحة في الغالب على الرغم من وجود العديد من الثغرات التي تعذر سدّها. كانت منطقة التصوير حول الكنيسة محدودة لأسباب تتعلق بالسلامة. وبالطبع كان يمكن للطائرة بدون طيار أن تأخذ نطاقاً أوسع لو كانت الظروف مواتية لذلك.
