سلسلة كُتَيْبَات المسح التصويري في حماية التراث الثقافي السوري  
القرى القديمة في شمال سورية  
المجلد ٤

## قرقيزة

## قرقيزة خطوات التوثيق والحالة الراهنة

## ١- النموذج ثلاثي الأبعاد

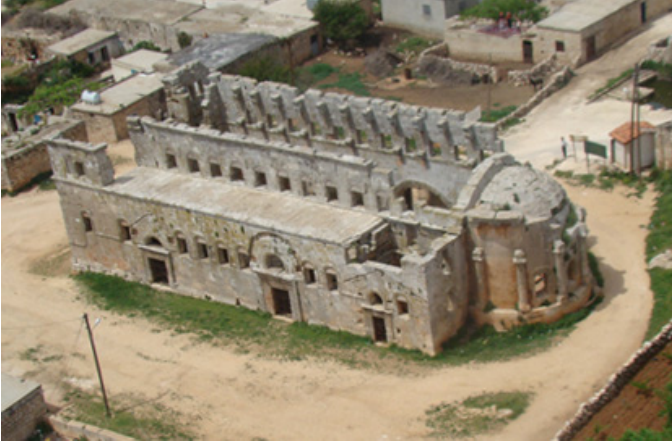
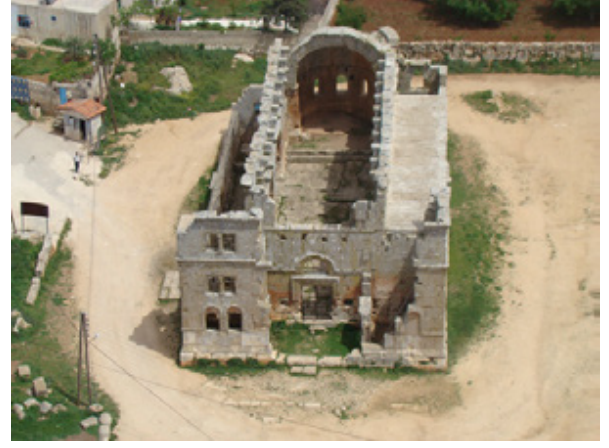
من أبرز كنائس القرن الخامس في القرى الأثرية في شمال سورية هي كنيسة قلب لوزة، وهي واحدة من أفضل الكنائس المحفوظة التي لازلت تحتفظ بطابع من فترة البناء. وما زالت تحتفظ بالحنية بالكامل حتى السقف، والأقواس المبنية فوق صف من الأعمدة ذات المنظور التربيي الذي يربط الصحن والممر، وهي بهذا تُظهر أيضاً نموذجاً لكنيسة البازيليك السورية. كما أن وجود جرس فوق مدخل الكنيسة بالإضافة إلى برجين على جانبيه من أبرز سمات هذا النوع من الكنائس، ويبدو أنها زوّدت بممر مفتوح، وقد يكون البرجان الجانبيان برجين لجرس الكنيسة. وقد أثر هذا التصميم في كاتدرائية كنيسة قلب لوزة على الكنائس

كنيسة قلب لوزة، القرن الخامس (صورة فوتوغرافية بواسطة طائرة بدون طيار)

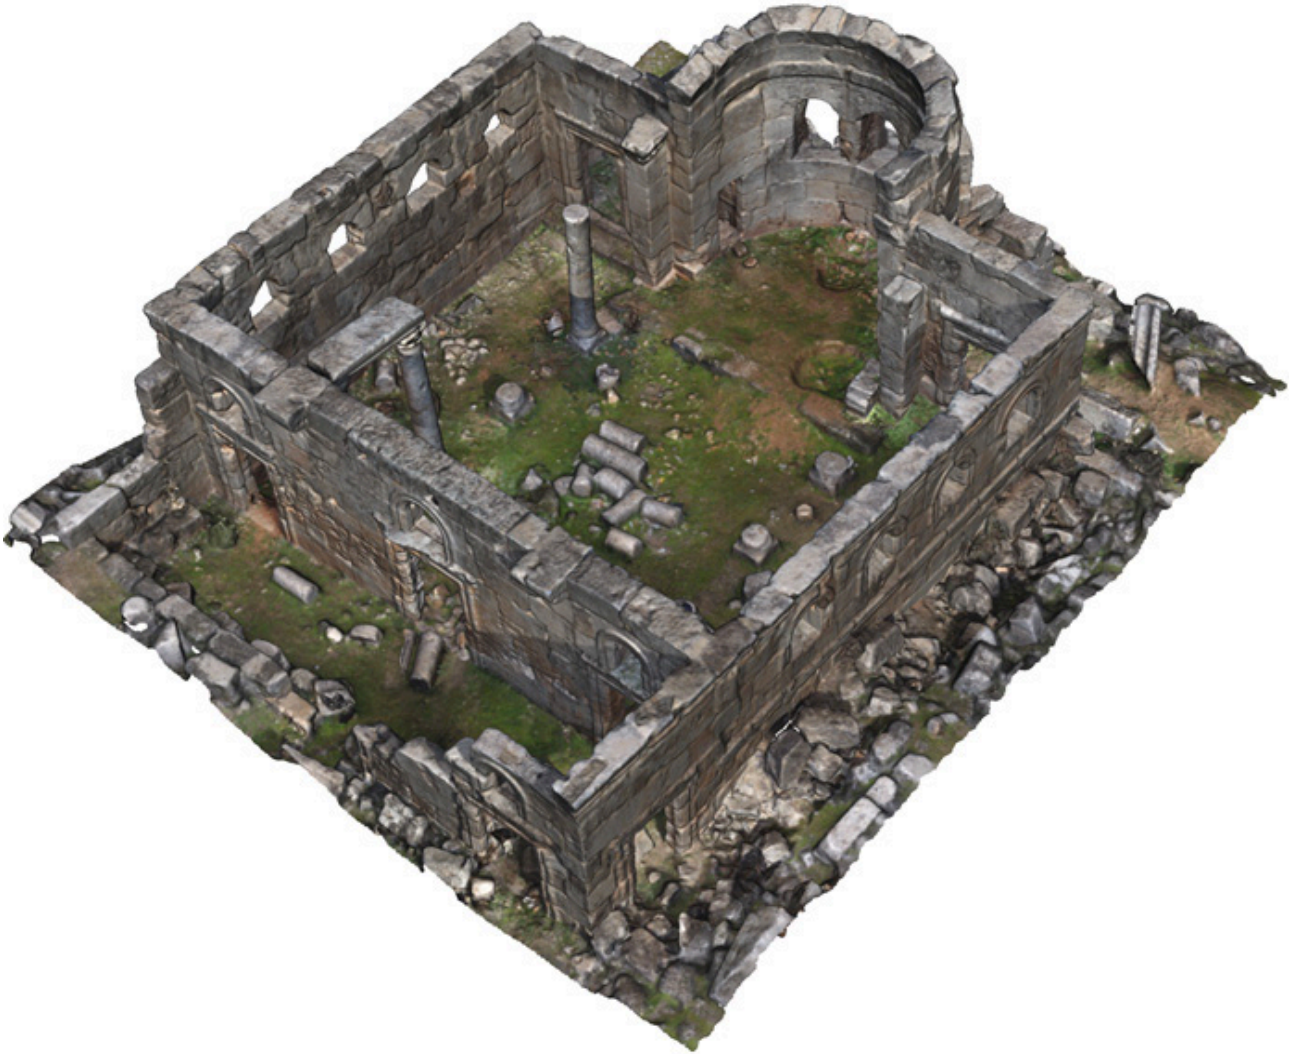
صورة ثلاثية الأبعاد للكنيسة رقم ٤ في البارة

لقد اخترنا إحدى الكنائس، الكنيسة رقم 4 (من القرن السادس) في البارة لإعداد نموذج ثلاثي الأبعاد، والتي كانت محفوظة نسبيا بشكل جيد. وهي أصغر كنيسة في القرية، لكن هذه الكنيسة تُظهر الخصائص الأساسية للكنائس السورية القديمة في قرية البارة بشكل جيد.

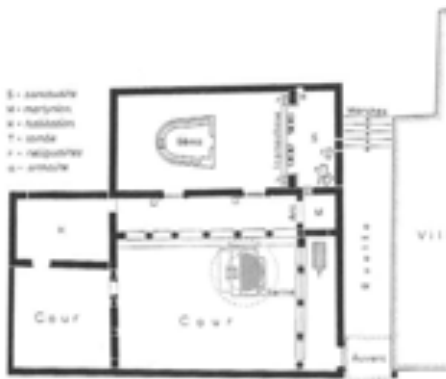
مخطط كنيسة قرقبيزة (القرن السادس)  
(المرجع السابق، PI CIII)

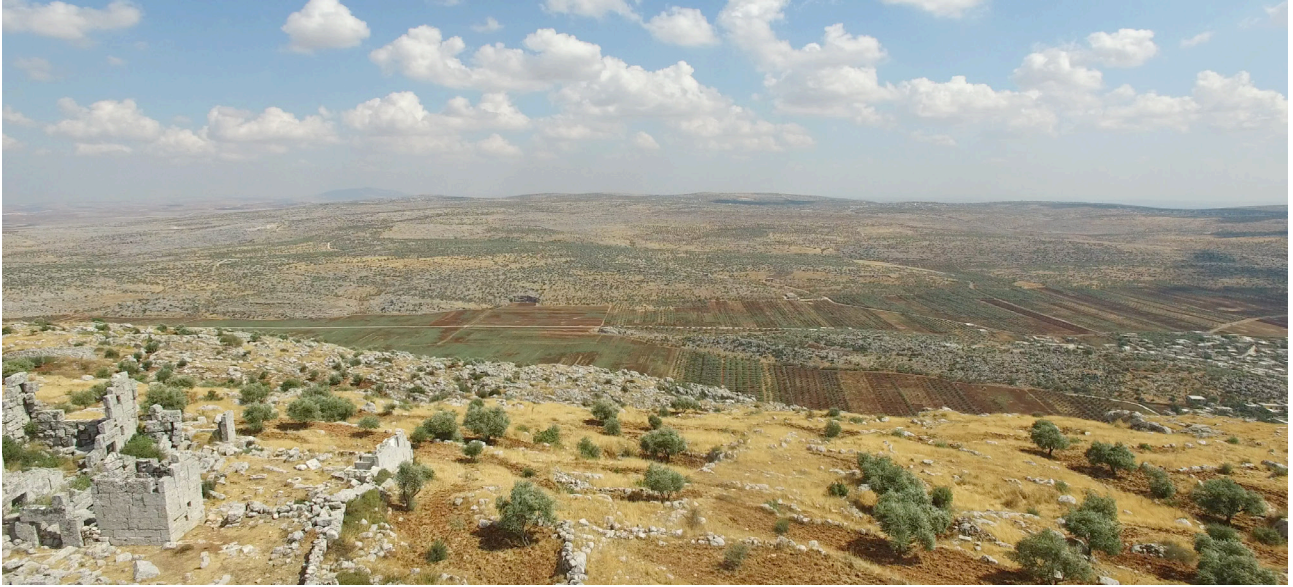
الشكل ١: منظر لسهول قرقيزة

قرقيزة هي مستوطنة بيزنطية تقع إلى الشمال الغربي من مدينة إدلب على سفح جبل الأعلى الشمالي (الشكل ١). الموقع محفوظ بشكل جيد، ويقع بين تلال جبل الأعلى ويطل على السهول المفتوحة في المنطقة. ويبعد حوالي ٨٠٠ متر عن كنيسة قلب لوزة، الكنيسة البيزنطية الشهيرة من القرن الخامس. تتكون المستوطنة من أنواع مختلفة من المباني، ولكن معظمها منازل تعود إلى فترة ما بين القرن الثالث وحتى القرن السادس (الشكل ٢). يشير علماء الآثار إلى أن هذه المنازل بنيت قبل بناء كنيسة قلب لوزة، كما تشير الأدلة الأثرية إلى استخدام المنازل للإجتاعات ولممارسة الطقوس المسيحية.

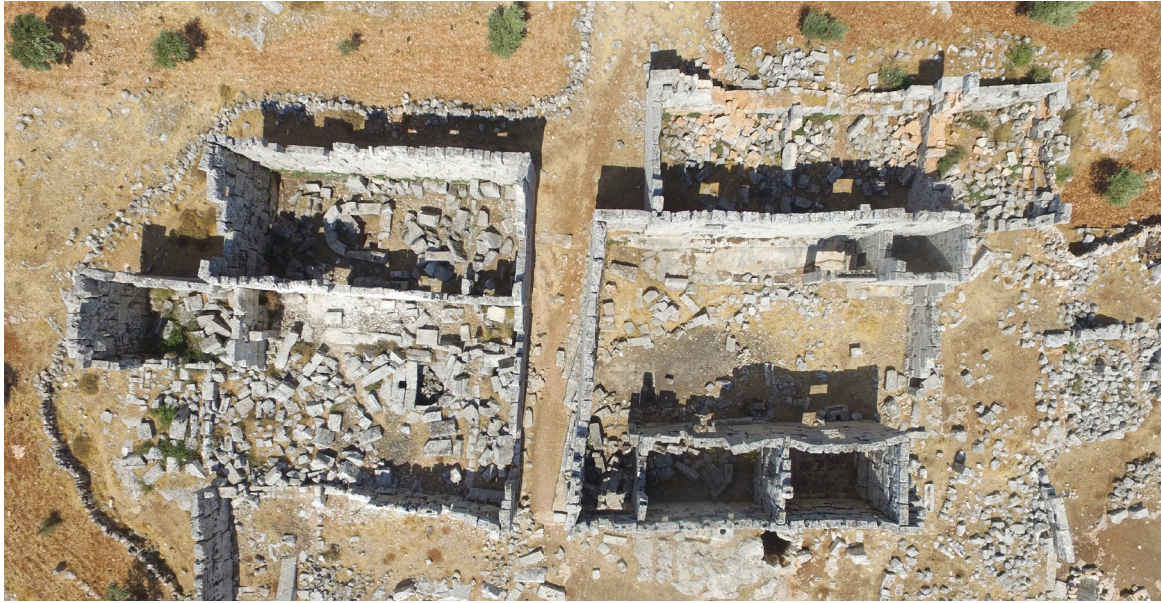
الشكل ٣: المنزل والكنيسة المجاورة له

تحتوي المستوطنة في قرقيزة على عدة أنواع مختلفة من المباني التي تشمل المنازل السكنية والفيلات والمنازل السكنية التي تم تحويلها إلى كنائس (الشكل ٣)، ولهذا السبب تم اختيار الكنيسة للتوثيق ثلاثي الأبعاد. وكانت الكنيسة المنزلية مجاورة لفيلا سكنية ويفصل بينهما ممر. للكنيسة باب على الجانب الشرقي مفتوح على ممر يؤدي إلى الفناء الجنوبي (الشكل ٤).

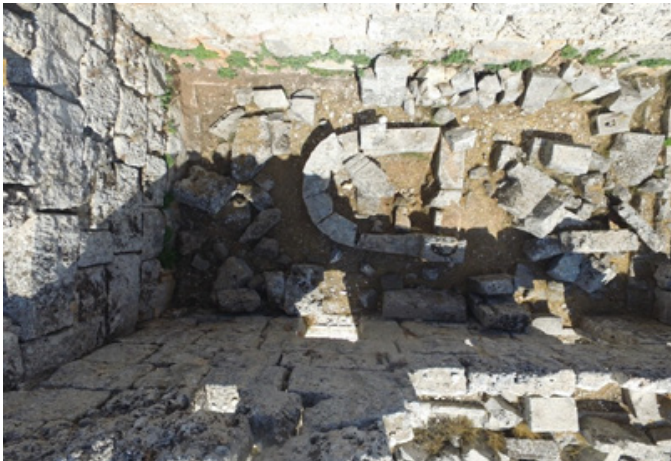
الشكل ٥: مذبح الكنيسة

كانت الجوانب الشرقية والشمالية من الفناء الجنوبي محاطة بسلسلة من الأعمدة التي تم ترتيبها على أبعاد منتظمة. وعلى عكس الكنائس النموذجية فقد تم فصل قاعة تجمع المصلين (الفناء الجنوبي) عن رواق قاعة المذبح بجدار يحتوي على بابين للوصول إلى قاعة المذبح (الشكل ٥). يتكون الفناء الجنوبي بشكل عام من نافورة وبابين جنوبيين وجدار الأيقونات والمذبح (٤).

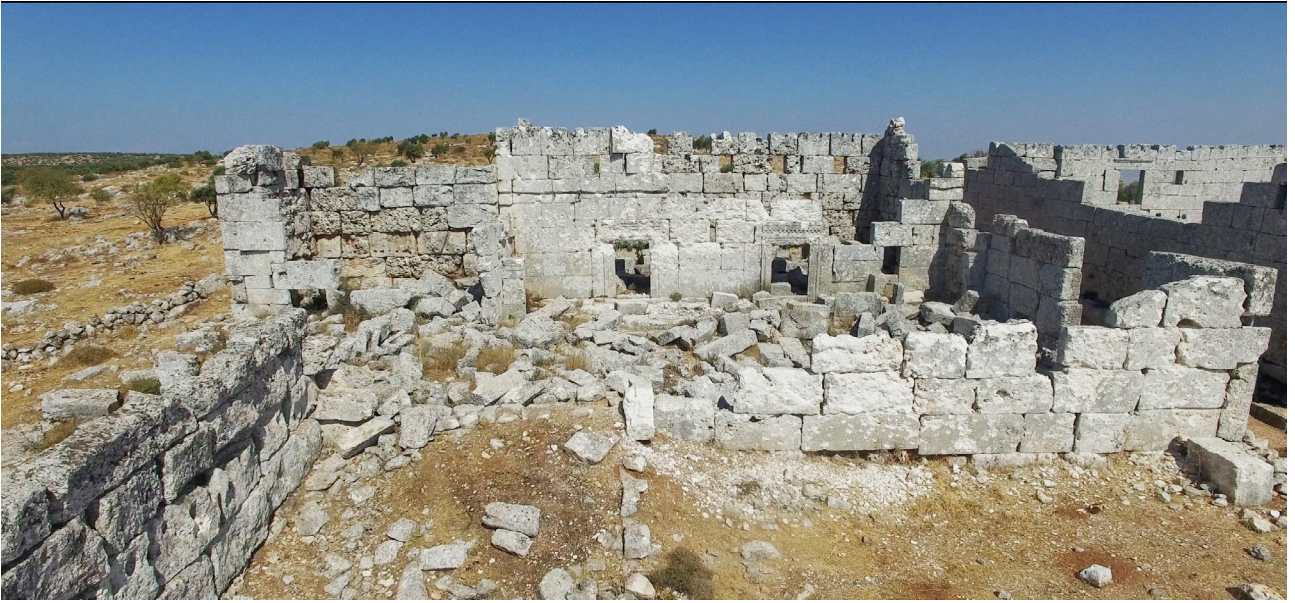
الشكل ٧: آثار نيران الذخائر على جدار الجانب الشمالي للكنيسة المنزلية.

وقد وثّقنا حدوث أضرار جسيمة في الموقع على الجدران الخارجية لمبنى الكنيسة المنزلية والفيلا المجاورة لها. وكما ذكرنا سابقاً، فقد تم استخدام الموقع كمعسكر تدريب، وهناك آثار لنيران الذخائر على الجدران (الشكل ٧). تظهر آثار إطلاق العيارات النارية على الجدار الجنوبي للفيلا المجاورة، لكن الضرر أقل حدّة مقارنة مع الكنيسة المنزلية.

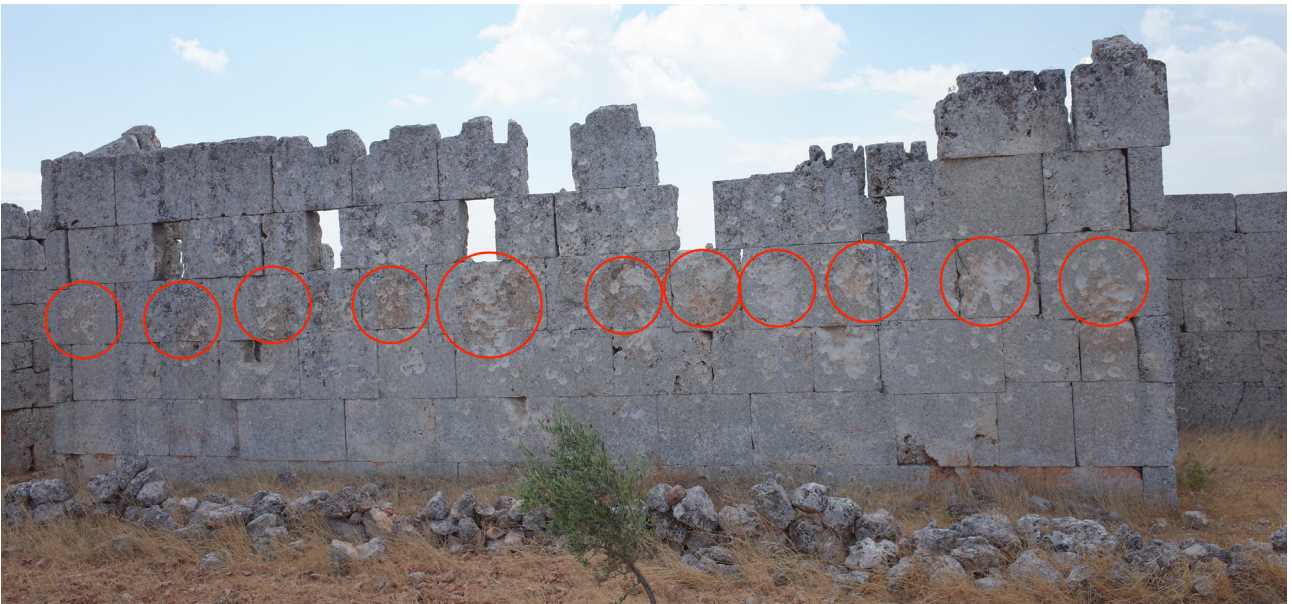
الشكل ٨: آثار العيارات النارية على الجدران الجنوبية للفناء الجنوبي وقاعة المذبح.

يُظهر جدار الجانب الشمالي للكنيسة المنزلية آثار إطلاق العيارات النارية وهي المحددة باللون الأحمر على الحائط (الشكل ٨)، ويبدو أن الرامي قد أطلق النار مراراً على نفس الهدف في هذه العملية، حيث يمكن رؤية آثار نيران الذخائر على الجدار.

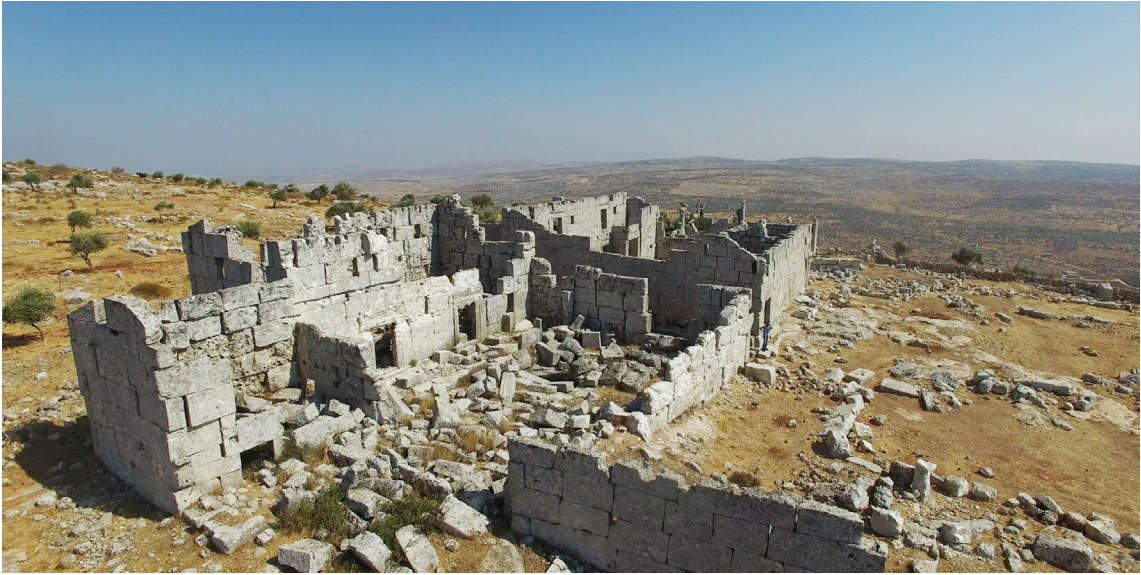
الكنيسة المنزلية والفيلا المجاورة من الجنوب الغربي

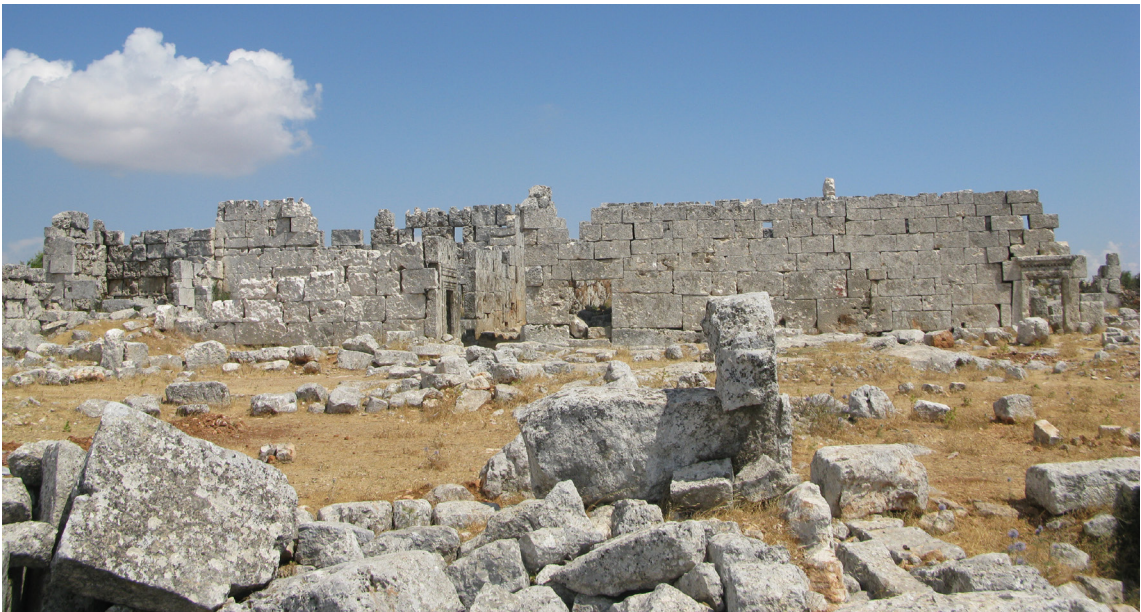
الكنيسة المنزلية والفيلا المجاورة من الجنوب

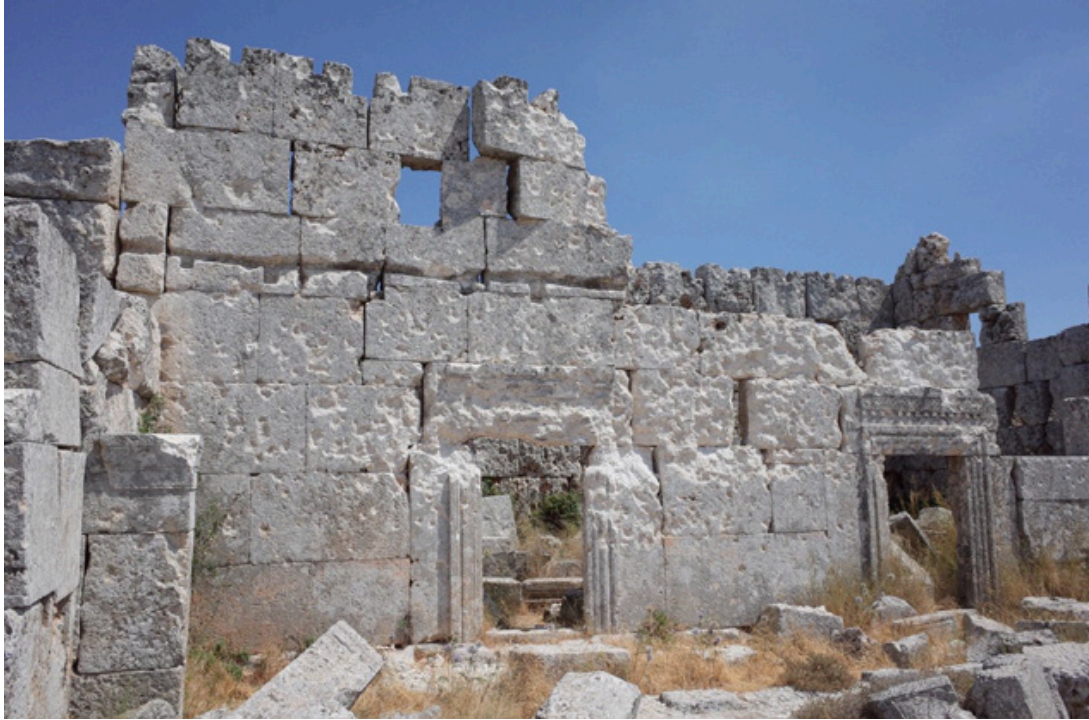
آثار إطلاق النار على جدران الفناء

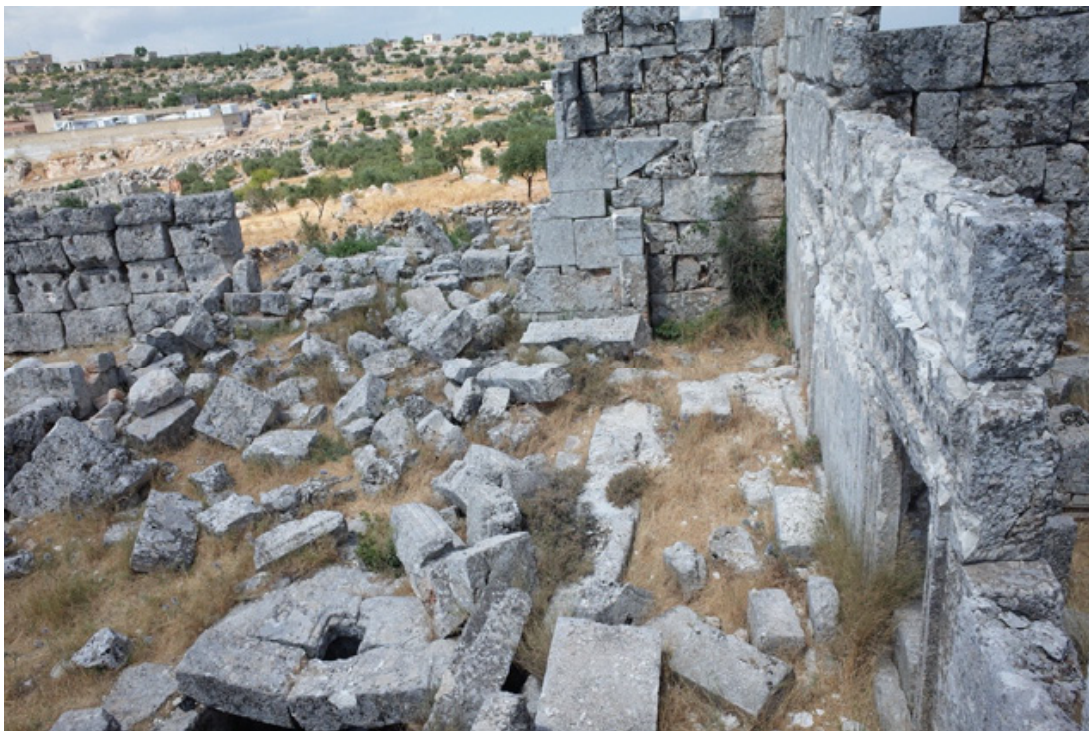
الفناء الجنوبي من الشرق

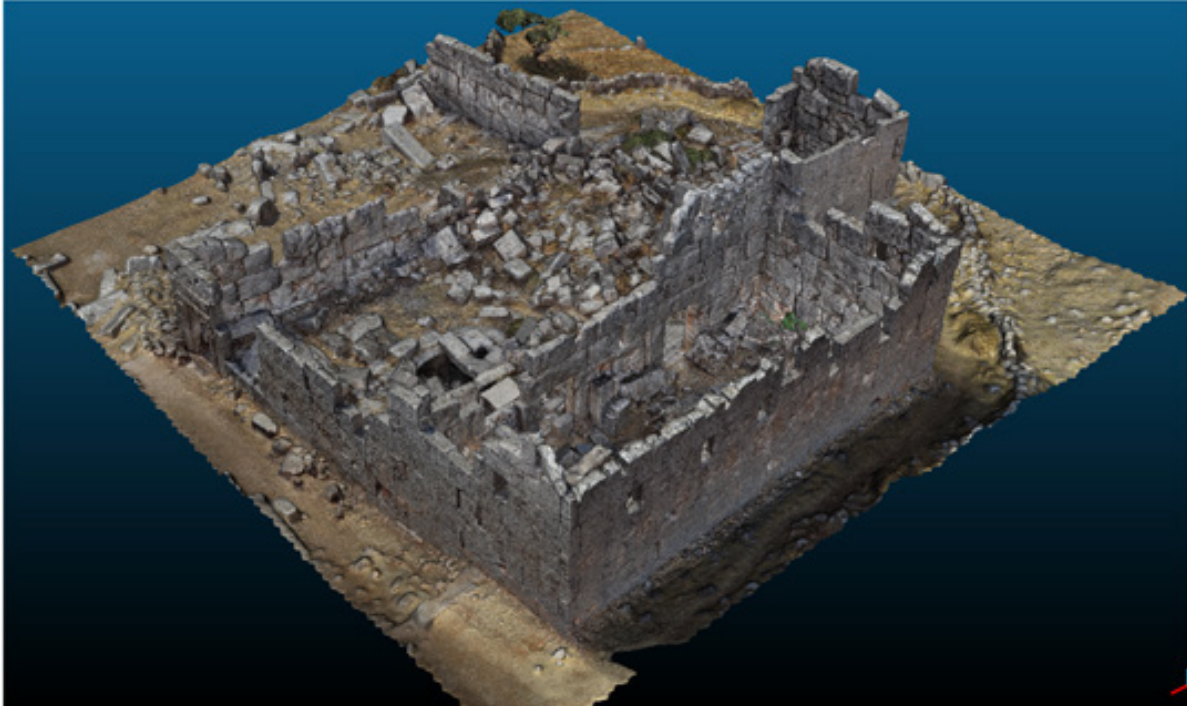
الشكل ٢ (في الأعلى): نموذج ثلاثي الأبعاد من الجانب الشمالي الشرقي.  
(في الأسفل): نموذج ثلاثي الأبعاد مظلّل من نفس المنظور.

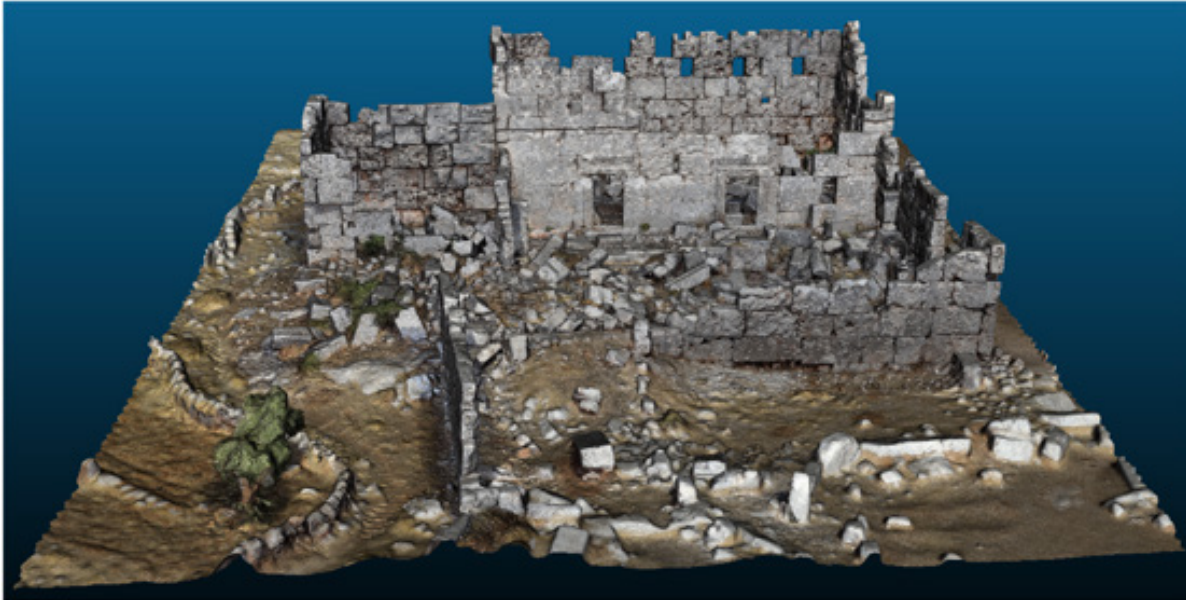
الشكل ٤ (في الأعلى): نموذج ثلاثي الأبعاد من الجانب الجنوبي.  
(في الأسفل): نموذج ثلاثي الأبعاد مظلل من نفس المنظور.

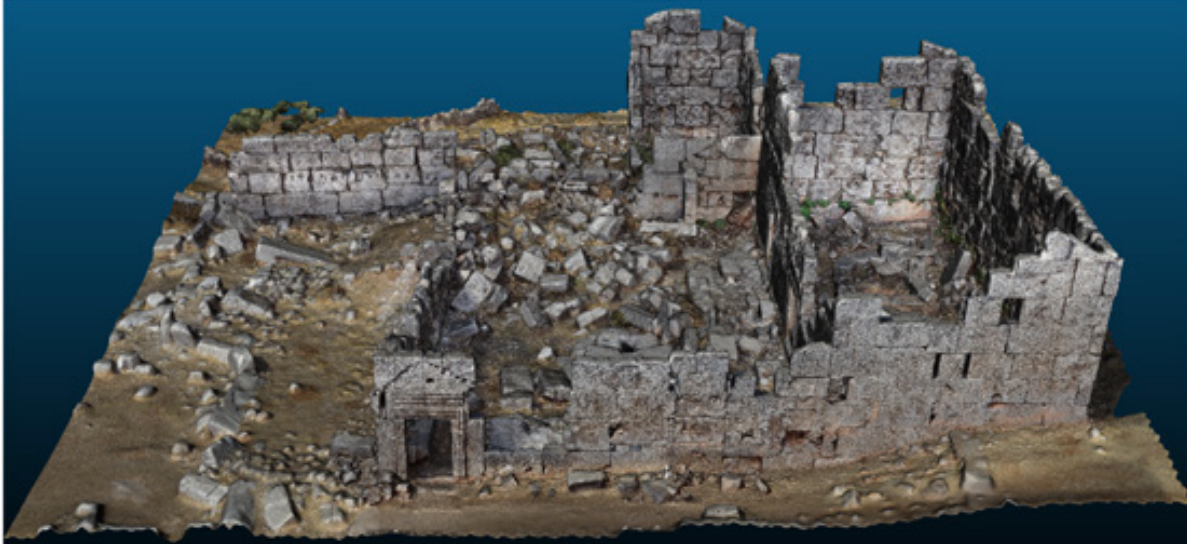
الشكل ٥ (في الأعلى): نموذج ثلاثي الأبعاد من الجانب الشرقي.  
(في الأسفل): نموذج ثلاثي الأبعاد مظلّل من نفس المنظور.

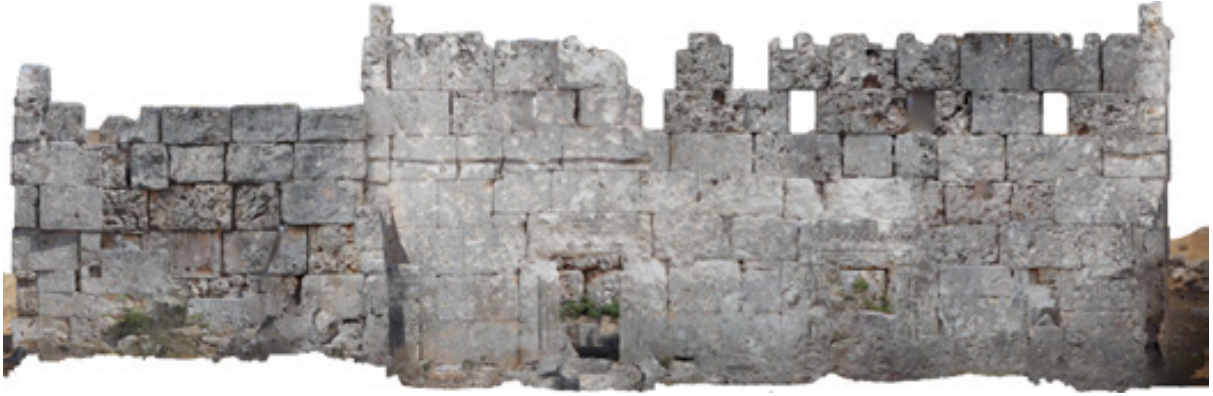
(في الأعلى): صورة متعامدة من الأعلى.  
(في الأسفل): مخطط الصورة المتعامدة من الأعلى.

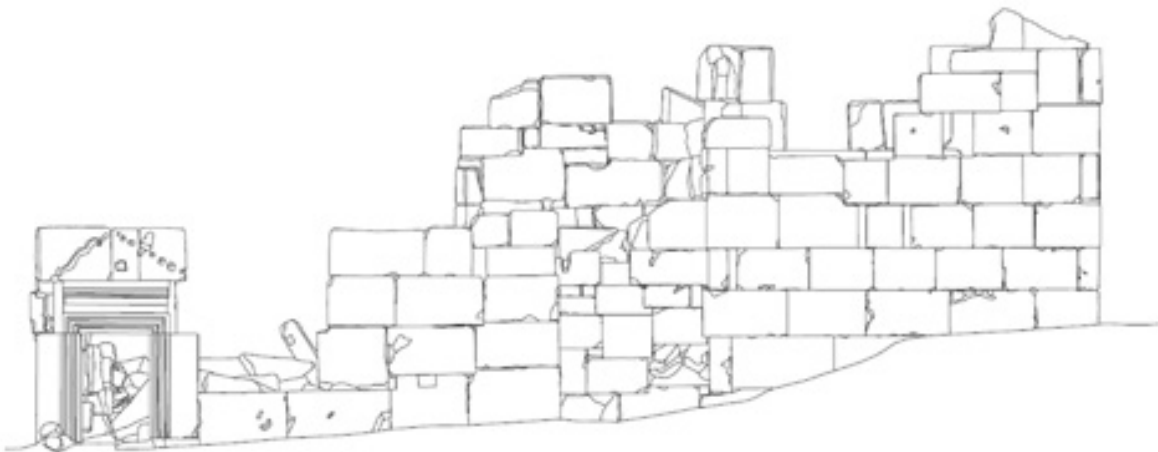
(الشكل ٨) (في الأعلى): صورة متعامدة من الأعلى.  
(في الأسفل): مخطط الصورة المتعامدة من الأعلى.

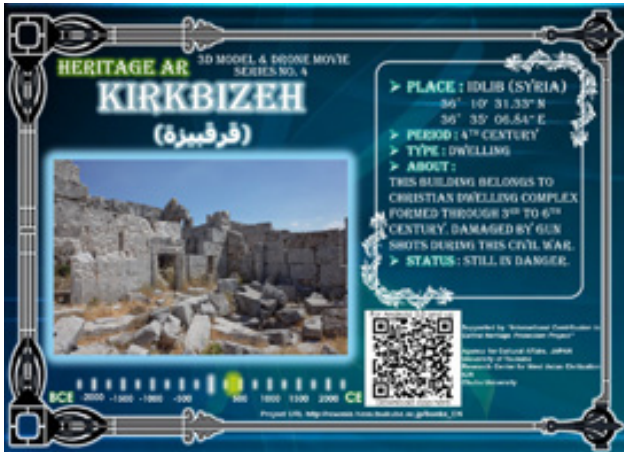
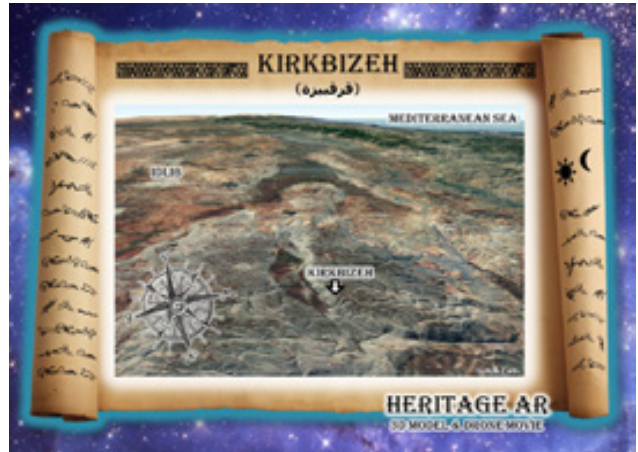
الشكل ١٢: بطاقة AR (التراث AR)

يرداد عدد الأشخاص الذين يستخدمون الهواتف الذكية والأجهزة اللوحية بشكل سريع. على الرغم من أنه يمكن عرض النماذج ثلاثية الأبعاد باستخدام تطبيقات العارض، إلا أن تقنية الواقع المعزز (AR) يمكن أن يكون أكثر تكيفاً مع مجموعة أوسع من الأجيال، بما في ذلك الأطفال. لذا، قمنا بإنشاء بطاقة AR وتطبيق لنظام تشغيل اندرويد HERITAGE AR لعرض النموذج ثلاثي الأبعاد والفيديو بطريقة أسهل وأكثر مرحاً.

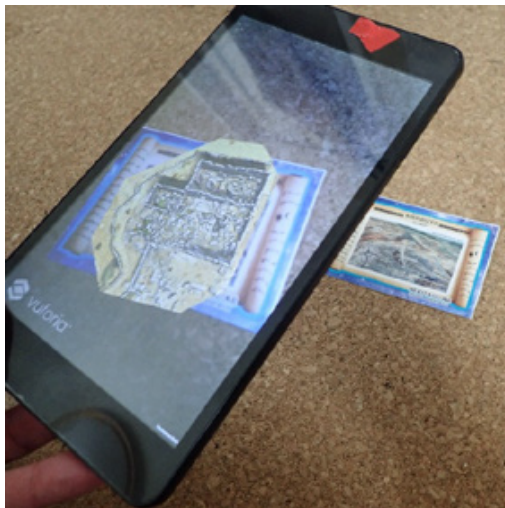
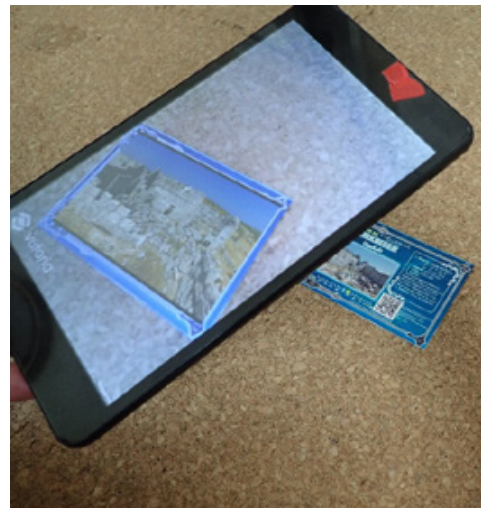
الشكل ١٣: استخدام بطاقة AR بالجهاز اللوحي
