سلسلة كُتَيْبَات المسح التصويري في حماية التراث الثقافي السوري
القرى القديمة في شمال سورية
المجلد ٢

البارة

الكنيسة E4

مسح أولي في مدينة البارة القديمة إعداد صور ثلاثية الأبعاد لكنيسة E4

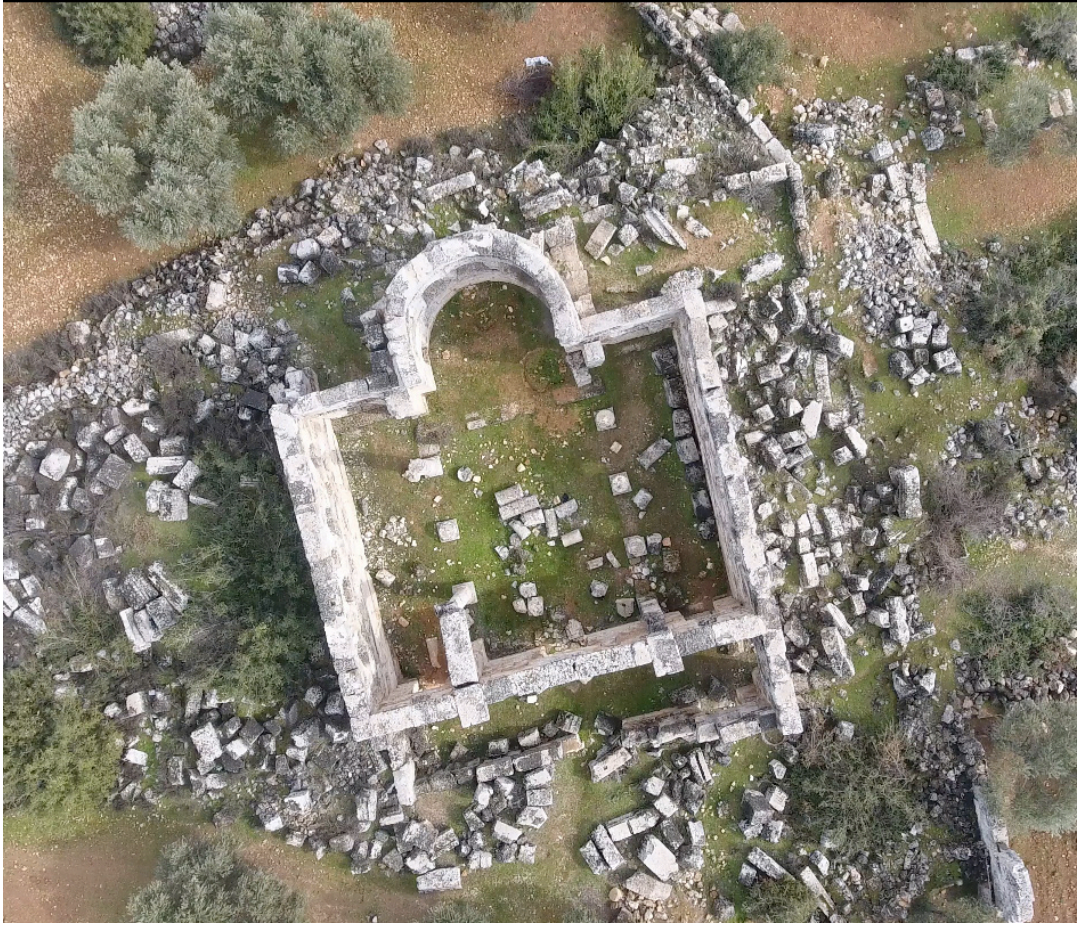
تم اختيار البارة كهدف ثانٍ للتوثيق ثلاثي الأبعاد، لأن الزملاء السوريين قدموا معلومات تفيد بأن المباني في البارة تضررت بشدة جراء القصف أثناء النزاع وسرقة أحجار المباني.

لقطة من طائرة بدون طيار بتاريخ ٢٠١٨-٤-١٧

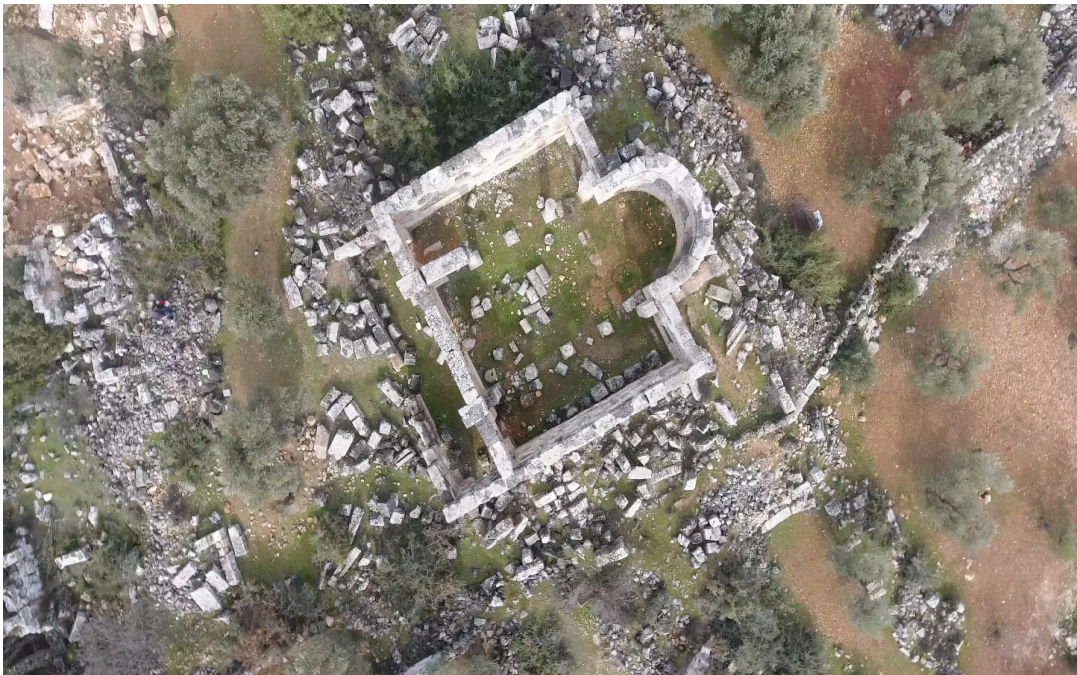
لقطة من طائرة بدون طيار بتاريخ ٢٠١٨-٤-١٧

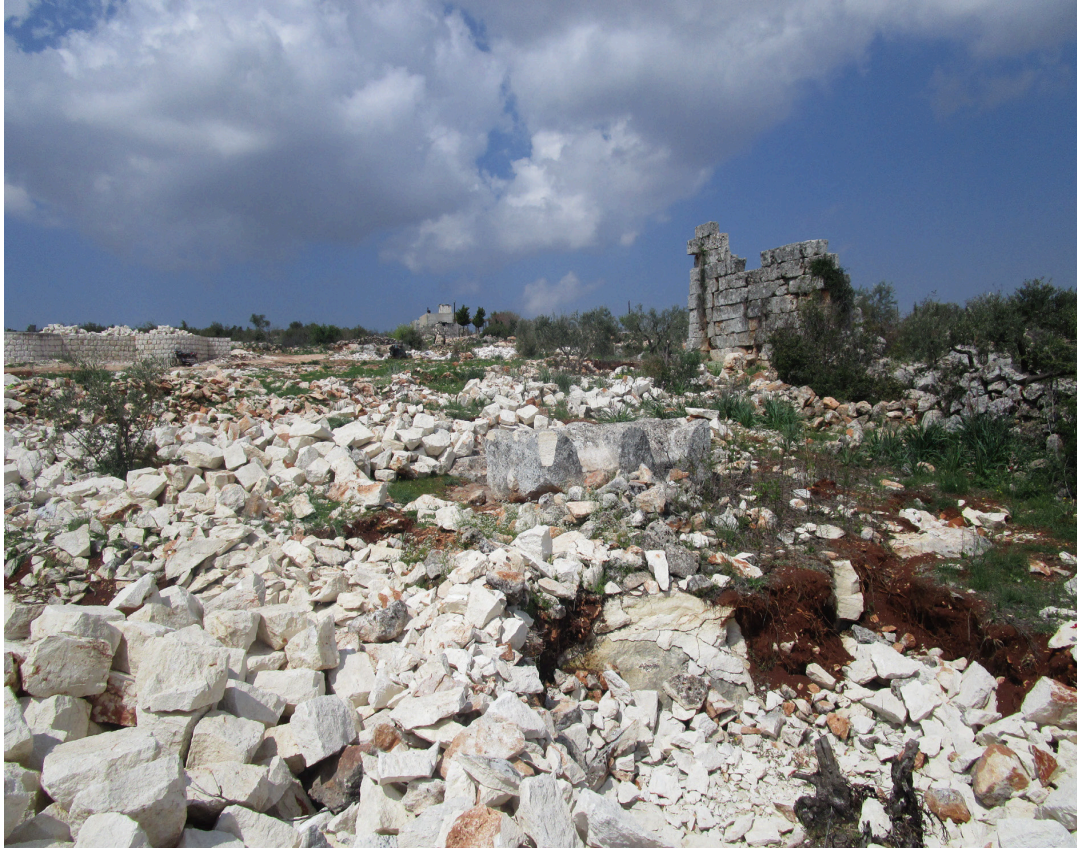
الشكل ١: مدينة البارة الأثرية

منذ عام ٢٠١١، عانت معظم المواقع الأثرية والصروح الأثرية القائمة والمتاحف في المنطقة من مستوى مفرط من التخريب والتدمير، ويرجع ذلك أساساً إلى الأعمال العسكرية والنهب. كما يبدو أنّ بعض المواقع قد تعرضت للتدمير المتعمد والمنهجي لدرجة أنها قد اختفت في النهاية. وكانت أكثر الظواهر شيوعاً في الآونة الأخيرة هي تفكيك البقايا الأثرية وإعادة تدوير الأحجار إلى كتل منحوتة أو مقولبة وبيعها للسكان المحليين لاستخدامها في بناء منازل جديدة (الأشكال ٣-١).

تعرضت معظم المواقع الأثرية في هذه المنطقة، إن لم يكن كلها، لهذا النوع من التخريب. حيث أصبحت البقايا الأثرية مقالع ومصدر حجارة رئيسي للمباني الحديثة، ويمكن للناس دخول الموقع بحرية واستخراج الأحجار التي يحتاجون إليها.

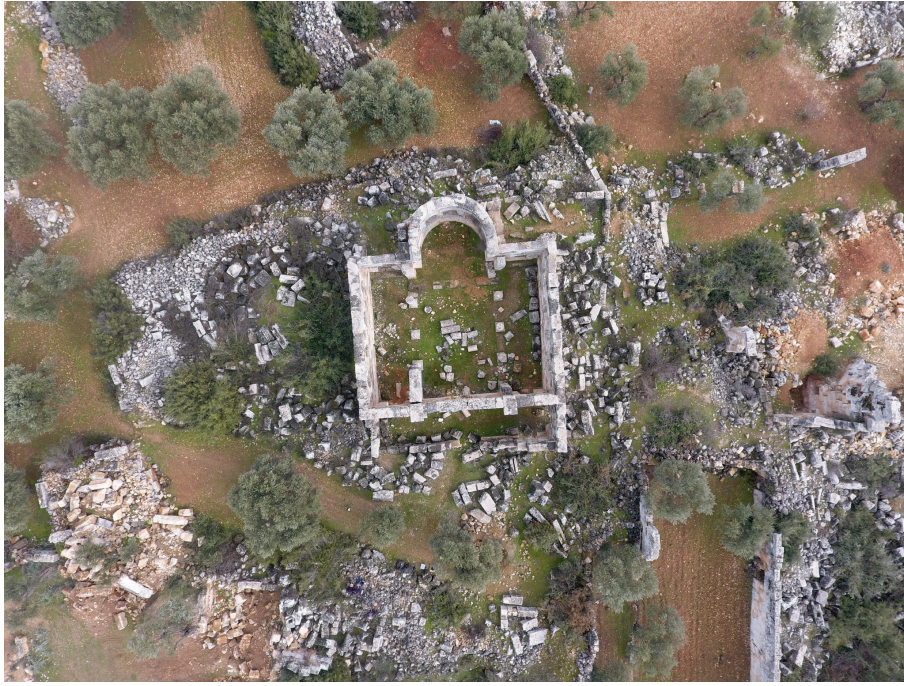
الشكل ١٠: الكنيسة E4

وسط هذه الفوضى الهائلة والدمار المنهجي، يقف مبنى سليم وجميل لكنيسة صغيرة، ولهذا تم اختيار هذا المبنى للنمذجة ثلاثية الأبعاد. إن سبب اختيار هذا المبنى هو لنتمكّن من توثيق تفاصيله كون التدمير المنهجي للمحيط قريب جداً من المبنى، وهناك قلق من أن المبنى ذاته سيتعرّض للضرر (الأشكال ١٠-١٢).

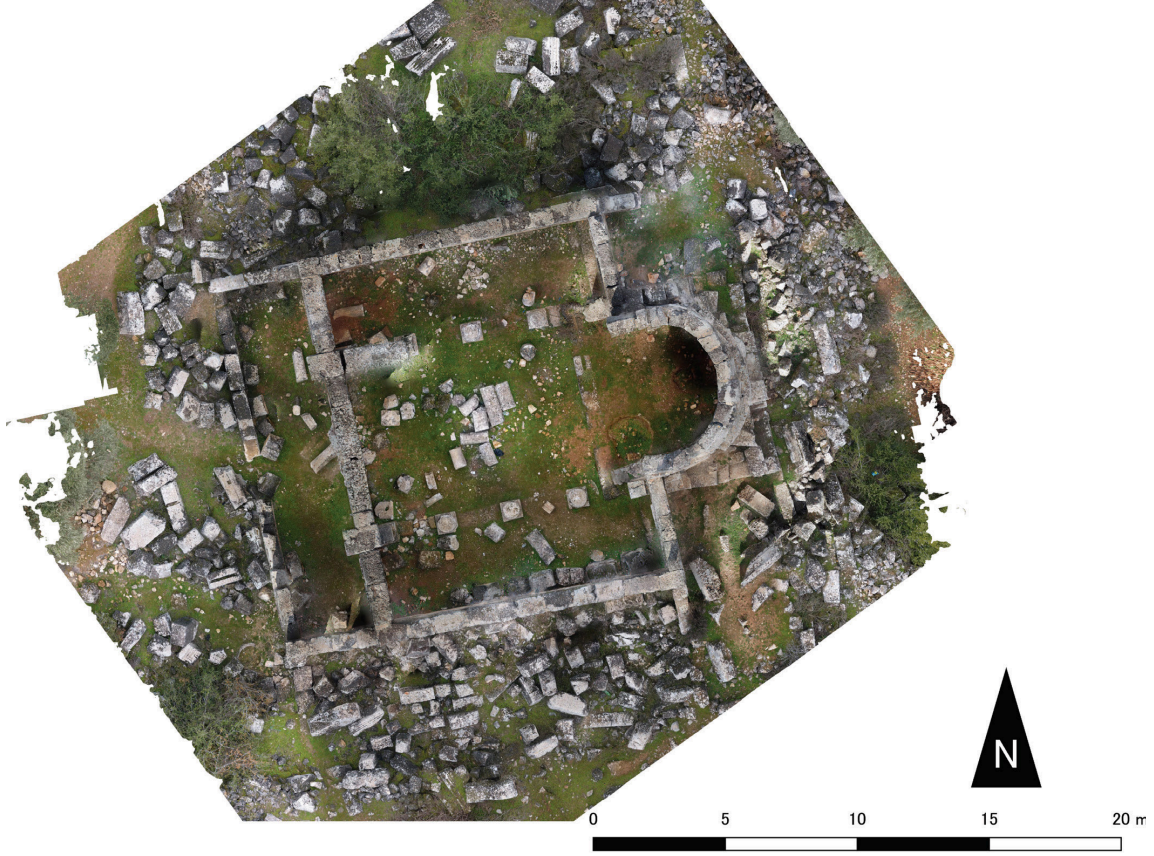
الشكل ١٦: صورة عمودية من الأعلى

سيتم هنا توضيح الصورة المتعامدة من الأعلى، وبيانات السحابة النقطية، والمخطط التي تم إعداده من الصورة المتعامدة. تُظهر الصورة المتعامدة جغرافياً أن العديد من الأحجار المخلوعة متناثرة حول الكنيسة. وتم تحديد اتجاه الكنيسة بناءً على قيم بيانات نظام التموضع العالمي GPS، المُرفقة مع الصور الملتقطة بواسطة الطائرة بدون طيار (لأن جهاز GPS المستخدم ليس عالي الدقة وقد يختلف اتجاهه قليلاً عن الاتجاه الفعلي).
