# 危機にあるシリア文化遺産の記録

文化庁委託業務 筑波大学「シリア・アラブ共和国における文化遺産保護国際貢献事業」

# 文化遺産の 3 次元計測

# イドリブ文化財センターによる文化遺産保護活動

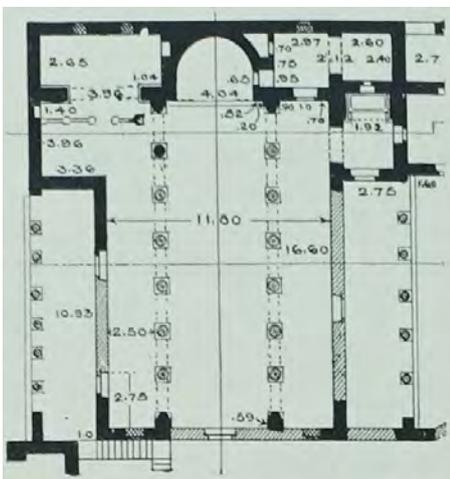
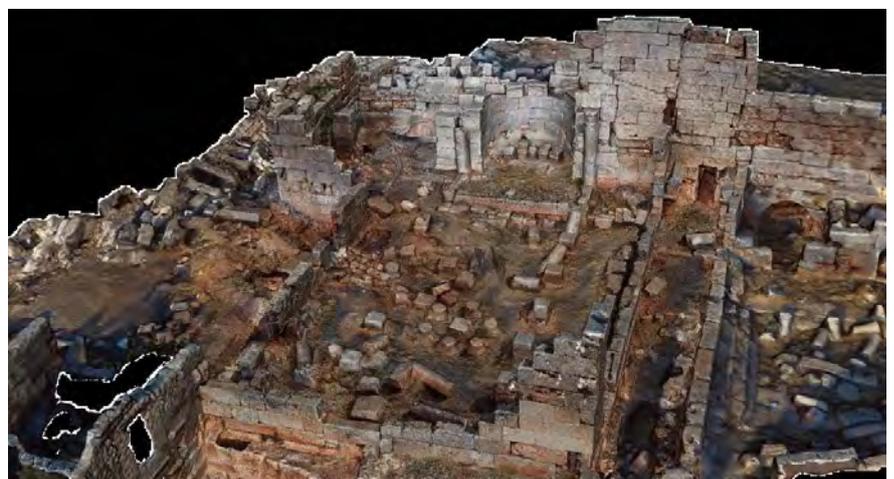
セルジラの4世紀教会のプラン (左) と、その3Dイメージ (右) (プラン図は、Butler 1920. III.22 より)

コンスタンティヌス帝によって313年にキリスト教が公認された後、徐々にキリスト教会もはっきりとした形で遺跡から発見されるようになります。4世紀から6世紀にかけての教会群はまさに初期の教会建築群と言えますが、北シリアの古代村落群では、ローマ時代の神殿群に継続するように、初期の教会があちこちの村々で発見されているのです。したがって、この時代の教会は主にローマ時代の公共建築である大型長方形プランのバシリカ様式を採用しています。最も古い教会の一つが私たちが3D化したセルジラ Serjilla の教会で、その様式から、4世紀半ばごろに造られたと考えられています。アプス (後陣) は半分の高さほどしか残っていませんが、アプスの両側に側室が設けられ、古いバシリカの様式が残っています。アプスに向かって入り口から身廊が続き、列柱を隔てて両側に側廊が設けられています。列柱は円柱ではなく四角柱で、アーチ構造を有していた可能性があります。側廊のさらに外側に開放式の側廊が付設されていたようです。

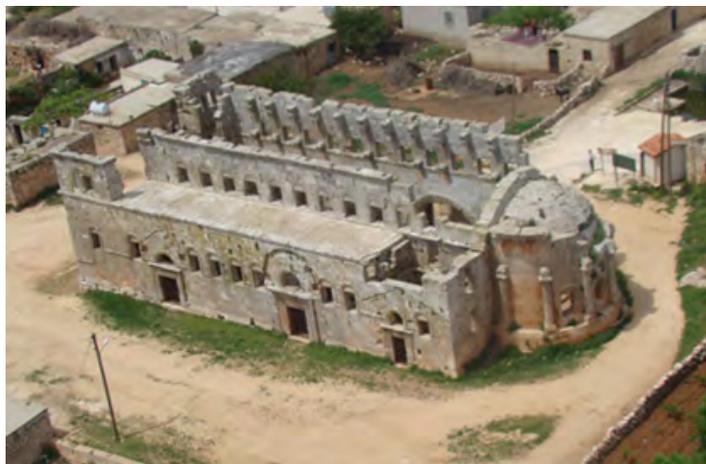
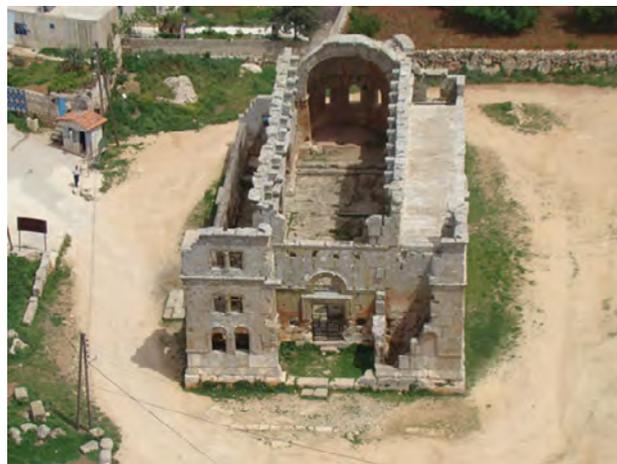
カルブ・ローゼの5世紀教会 (UAVから撮影)

北シリアの古代村落群に見られる5世紀教会の代表格は、カルブ・ローゼ Qalb Lozeh 教会です。アラビア語で「アーモンドの心臓」という意味を持つこの教会は、建設当時の様相を色濃く残す最も残りの良い教会と言えます。アプスも天井まで完全に残り、身廊と側廊を繋ぐ四角柱の列柱に架けられたアーチもよく残り、シリア型のバシリカ教会の典型を示しています。特徴的なのは円窓が架された入口とその両側面に付設された2つのタワーで、ロジヤ（開廊）が設けられていたようです。タワーは、鐘楼であった可能性があります。下の写真の撮影時ではタワーは三階部分まで残存していましたが、2016年時点では残念ながら上部は崩壊してしまいました。

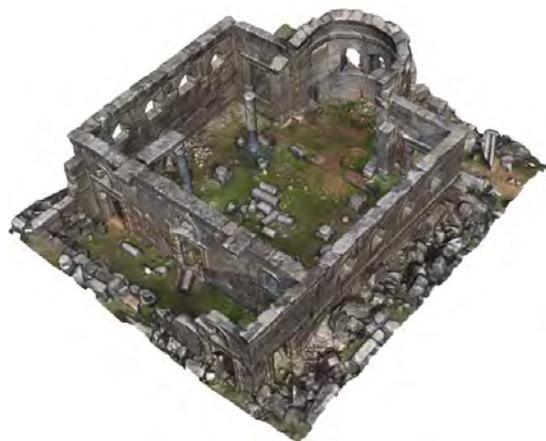
アル・バラ第4教会の3Dイメージ

たちは比較的残存状態の良いアル・バラ第4教会(6世紀)の3D化を試みています。この教会は、アル・バラ集落の中で最も小さな教会ですが、シリアのバシリカ様式の教会の特徴をよく残しています。

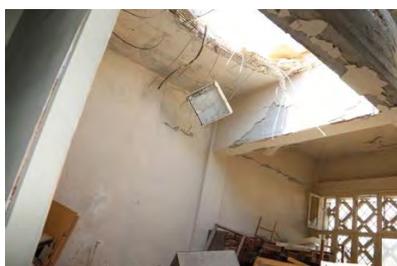
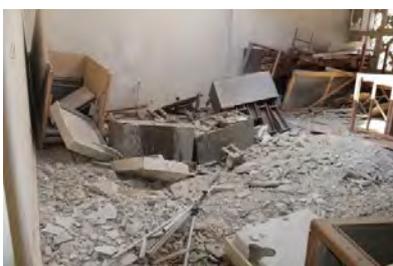
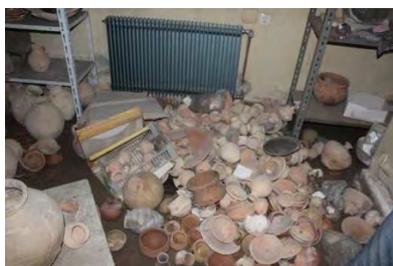
地下の収蔵庫の天井が破壊され、外部から見えるようになってしまいました。また、博物館の屋根も崩落しました。下水管の腐食や漏れによる収蔵庫への浸水もひどいものがあります。多数の発掘品、特に土器が激しく破損し、破壊されました。収蔵庫内の収納ボックス、彫像や石棺など博物館の庭園に置いてあった遺物も損傷を受けました。
